改善箇所説明図

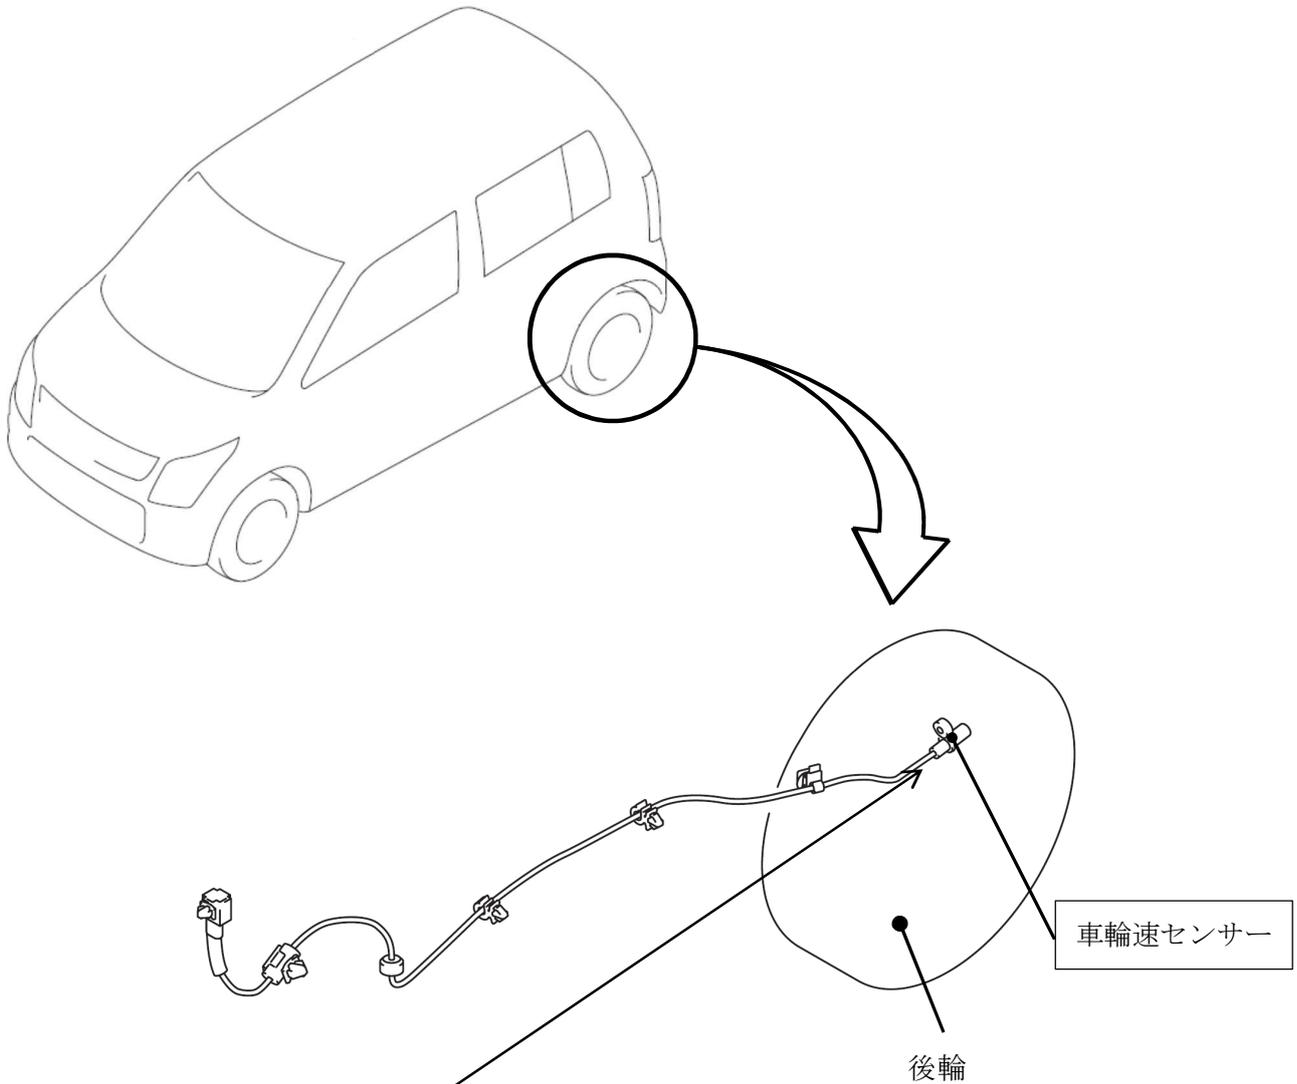
四輪駆動車のリヤ車輪速センサーにおいて、センサーの樹脂材質が不適切なため、樹脂が吸水することがある。そのため、センサー内部の電子部品がショートし、センサーが異常な信号を出力して、ABS警告灯が点灯して機能が停止または、速度計が作動しなくなるおそれがある。

全車両、リヤ車輪速センサーの識別番号を確認し、対策前品が装着されていた場合は対策品と交換する。

識別：IDプレートに金色のシールを貼付する。
