改善箇所説明図

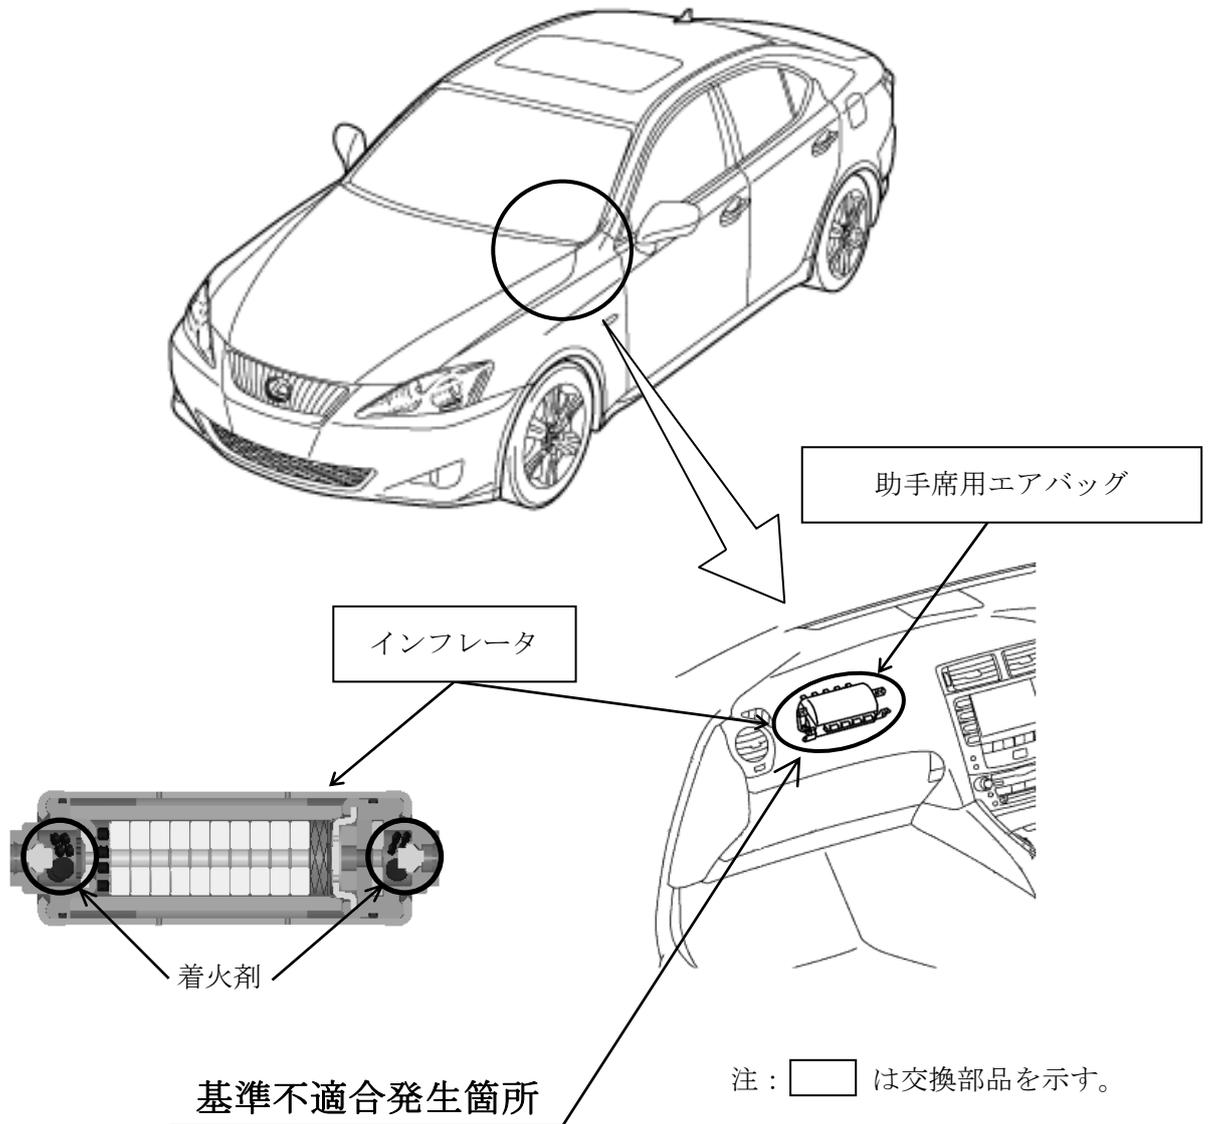
助手席用エアバッグのインフレーター（膨張装置）において、着火剤充填工程での設備停止時の処置が不適切なため、充填量が少ないものがある。このため、エアバッグ作動時に正常に展開しないおそれがある。

全車両、助手席エアバッグを良品と交換する。

識別：改善済車両には車台番号打刻の末尾右下に黄色ペイントを塗布する。
