改善箇所説明図

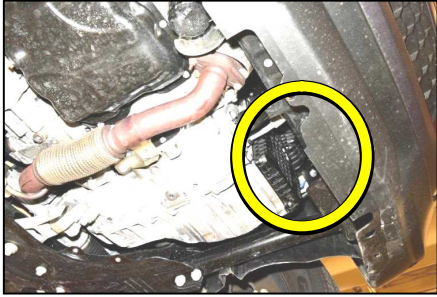
トランスミッションセンサー配線

動力伝達装置において、トランスミッションセンサー配線の製造および、トランスミッションコントロールモジュールのプログラムが不適切なため、当該配線の電気抵抗が増加し、ミッションギヤが正しく制御できないことがある。そのため、走行中に警告灯が点灯し、意図せずにギヤがニュートラルとなり、最悪の場合、走行不能となるおそれがある。

- ① 診断機でトランスミッションセンサーの配線を点検し、異常がある場合は、当該配線を良品に交換する。
- ② トランスミッションコントロールモジュールのプログラムを書き換える。
