改善箇所説明図

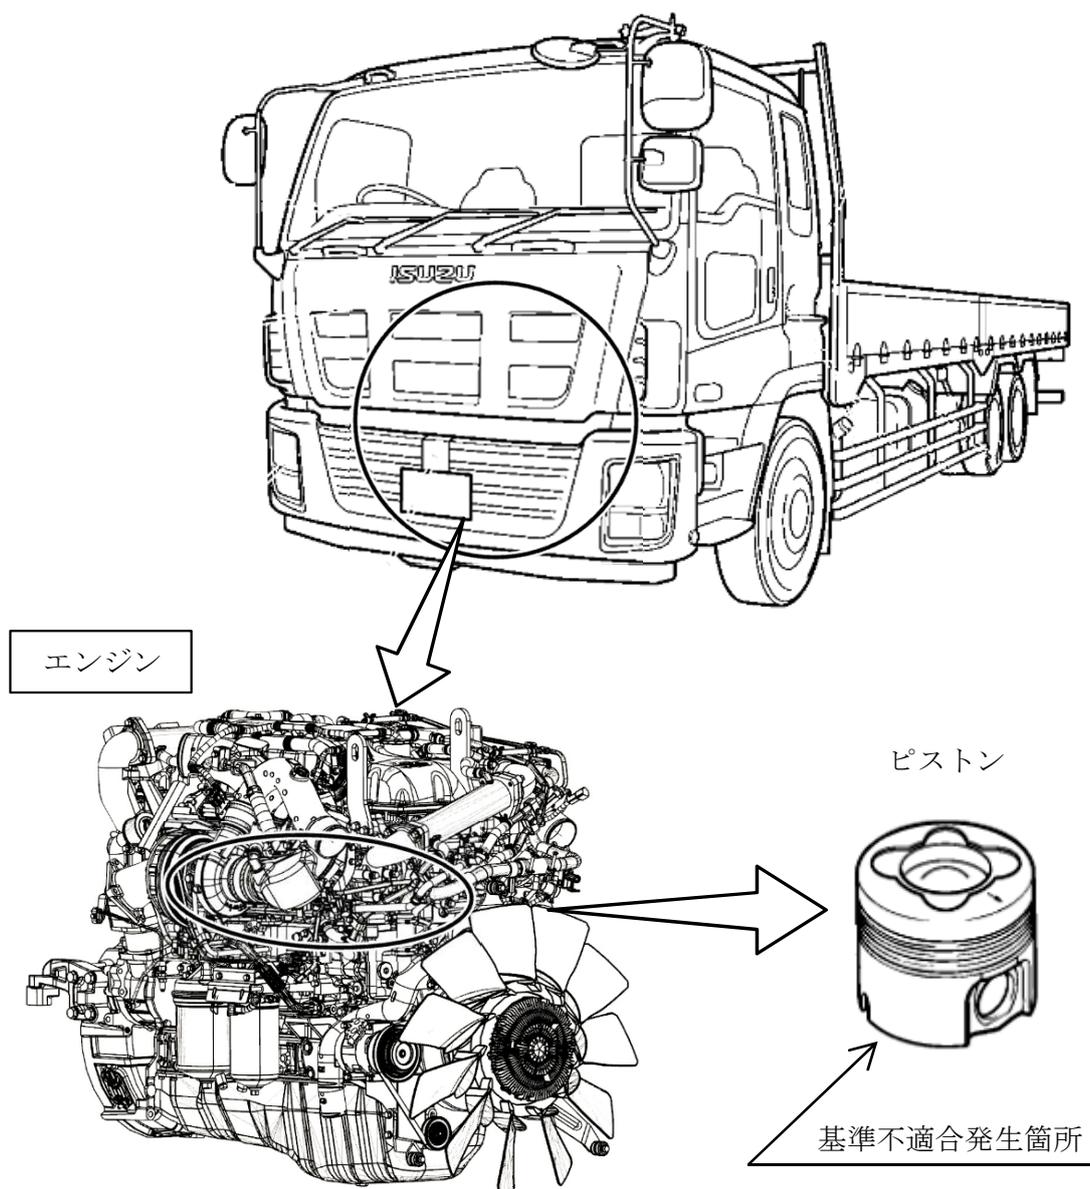
大型トラック用エンジンにおいて、ピストン燃焼室壁部に燃焼による熱と圧力が繰り返し作用し、そのダメージが蓄積して亀裂に至るものがある。そのため、そのままの状態で使用を続けると、ピストン燃焼室壁部の亀裂が進行して穴が開き、最悪の場合、エンジンの出力低下及び白煙排出により、走行不能に至るおそれがある。

全車両、車両走行データを確認し、負荷及びその頻度の高い車両はエンジンを良品に交換する。

識別： インテークダクトに黄色ペイントを塗布する。
