## 改善箇所説明図

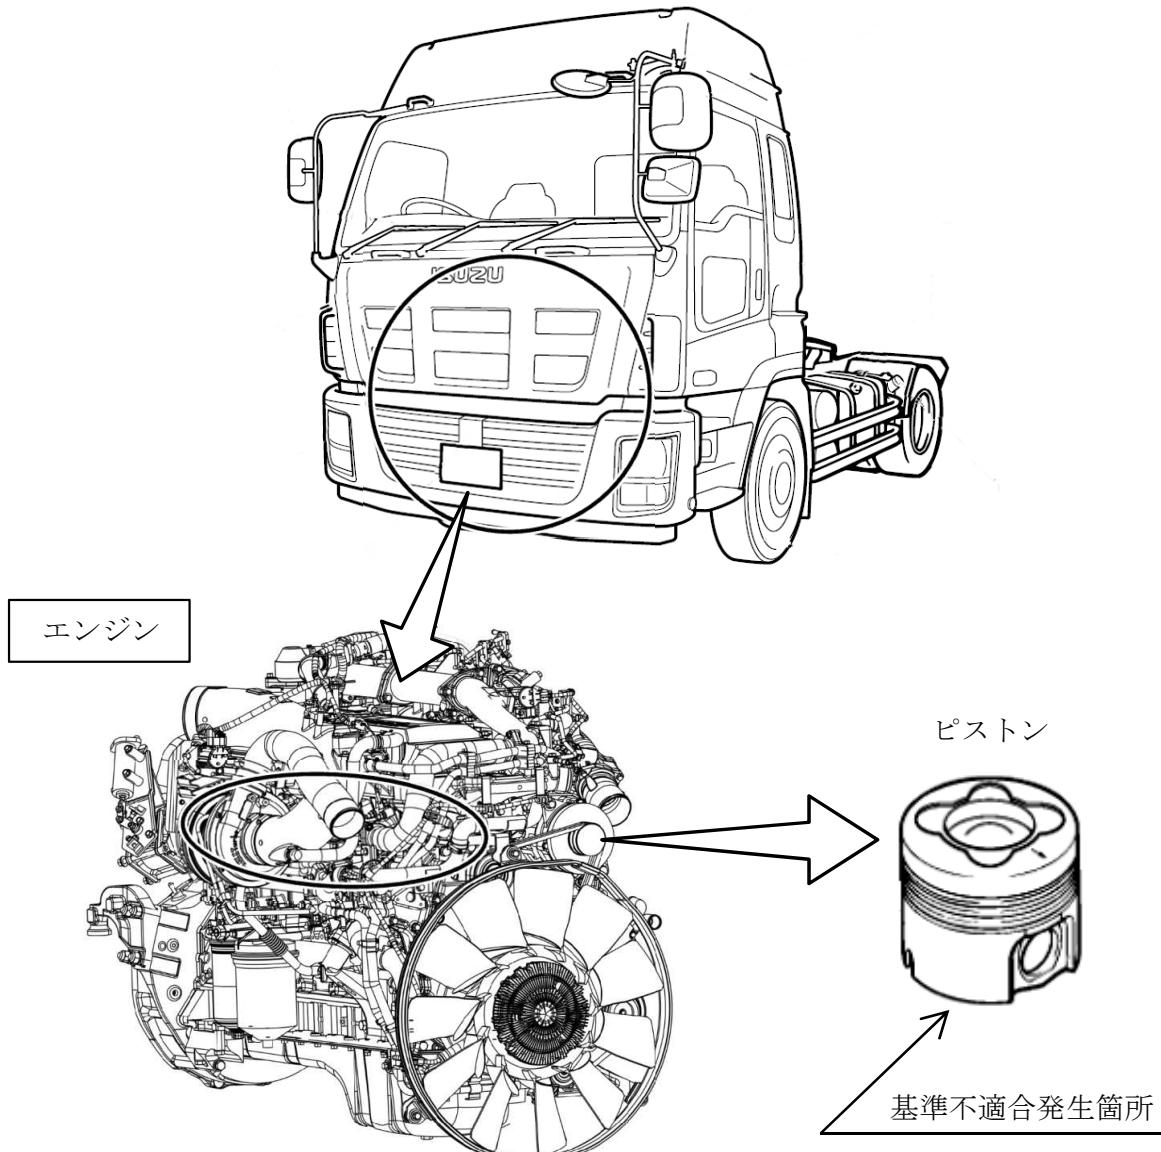
大型トラック用エンジンにおいて、ピストン燃焼室の強度が不足しているため、高負荷走行時やD P D（粒子状物質除去装置）再生時にピストンの温度が高くなり、過大な負荷がかかることで亀裂が生じるものがある。そのため、そのままの状態で使用を続けると、ピストン燃焼室の亀裂が進行して穴が開き、最悪の場合、エンジンの出力低下及び白煙排出により、走行不能に至るおそれがある。

改善の内容:  
全車両、エンジンを対策品に交換する。

識別：インテークダクトに桃色ペイントを塗布する。
