改善箇所説明図

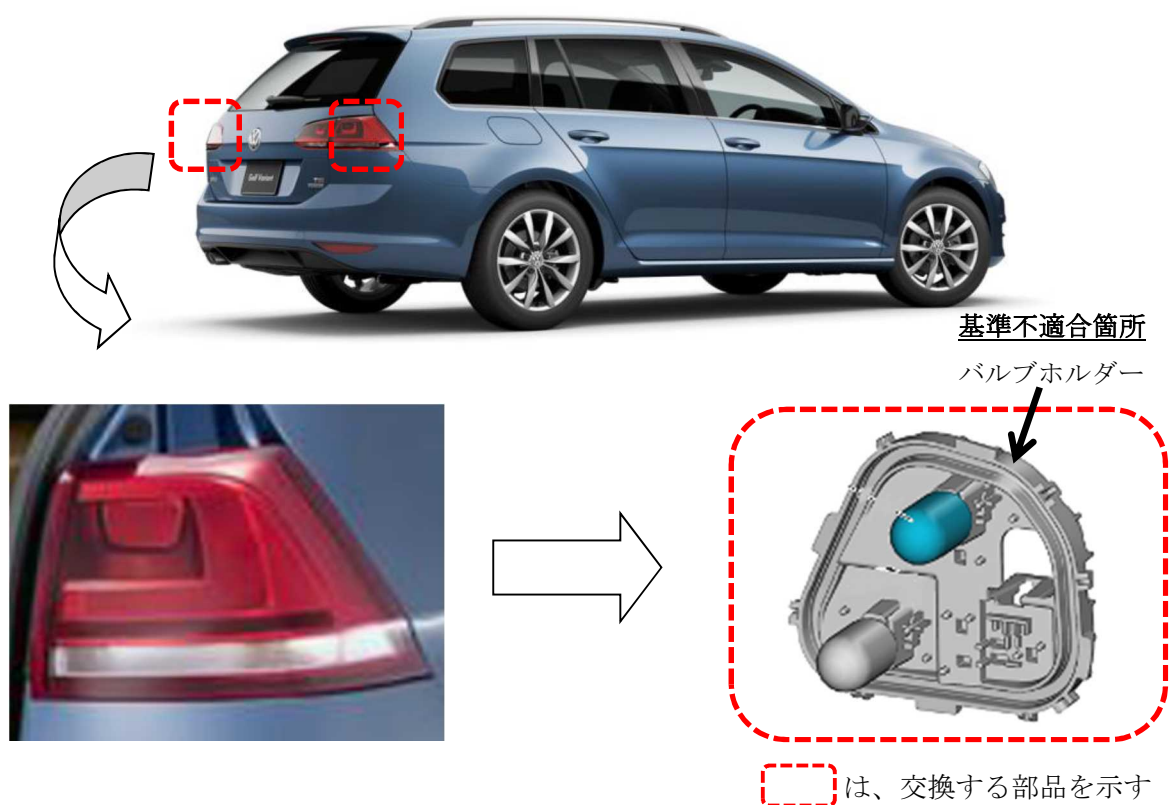
リヤコンビネーションランプにおいて、バルブを取り付けるバルブホルダーの設計が不適切なため、走行振動等により接触不良が発生することがある。そのため、警告灯が点灯し、最悪の場合、制動灯および尾灯が点灯しないおそれがある。

全車両、リヤコンビネーションランプのバルブホルダーを対策品に交換する。
