改善箇所説明図

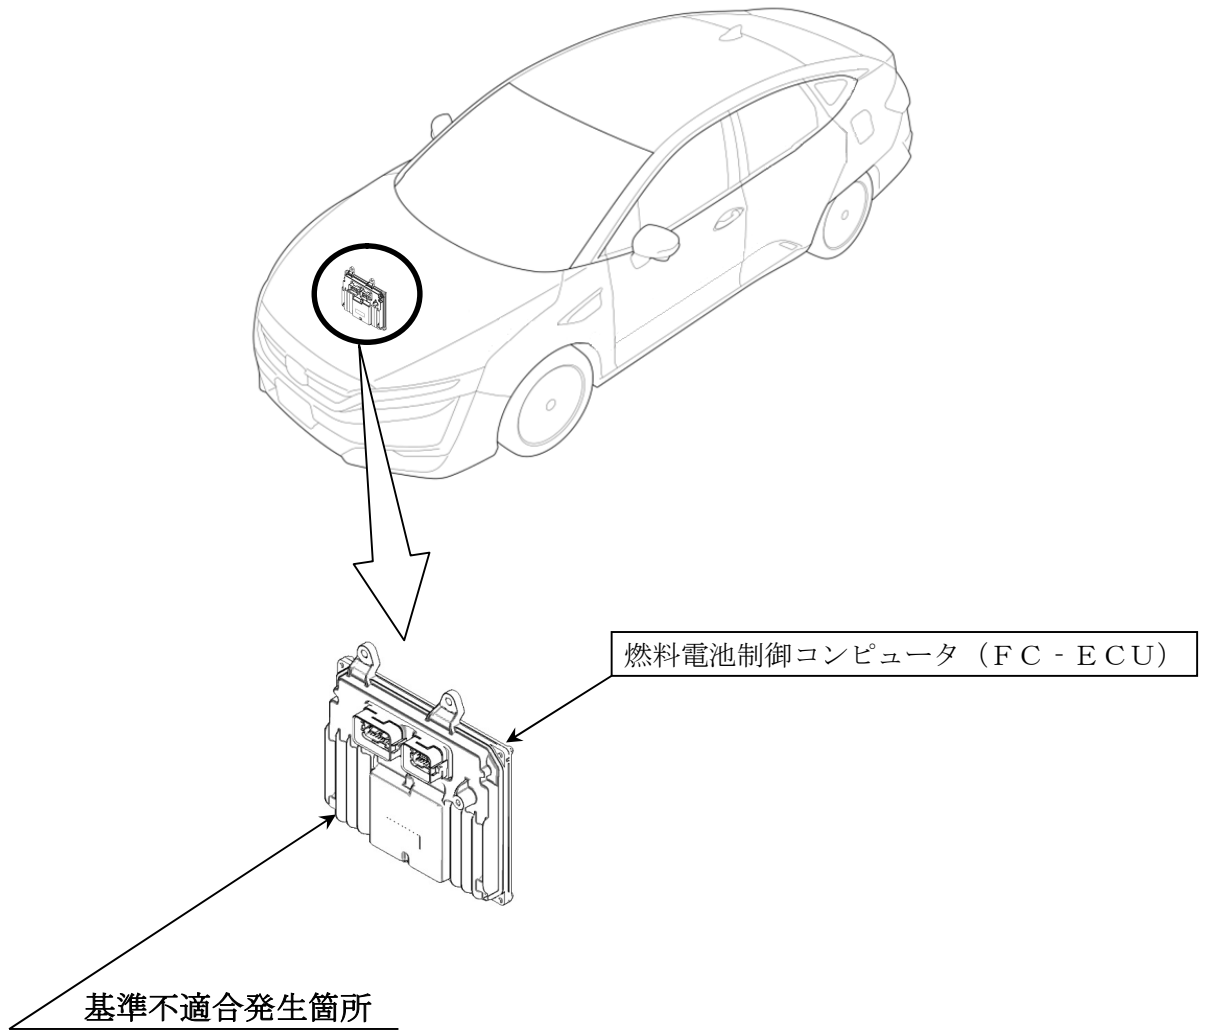
燃料電池制御コンピュータ (FC-ECU) において、燃料電池スタックの故障検知プログラムが不適切なため、高電圧バッテリーが満充電時の燃料電池スタックのセル電圧低下を燃料電池スタック劣化と誤検知することがある。そのため、警告灯、警告表示が点灯し、燃料電池システムが停止して、最悪の場合、走行不能となるおそれがある。

注： は書き換え部品を示す。

全車両、燃料電池スタックの故障検知プログラムを対策プログラムに書き換える。

識別：運転者席側ドア上側ヒンジ上側ボルト頭部に黄色ペイントを塗布する。
