改善箇所説明図

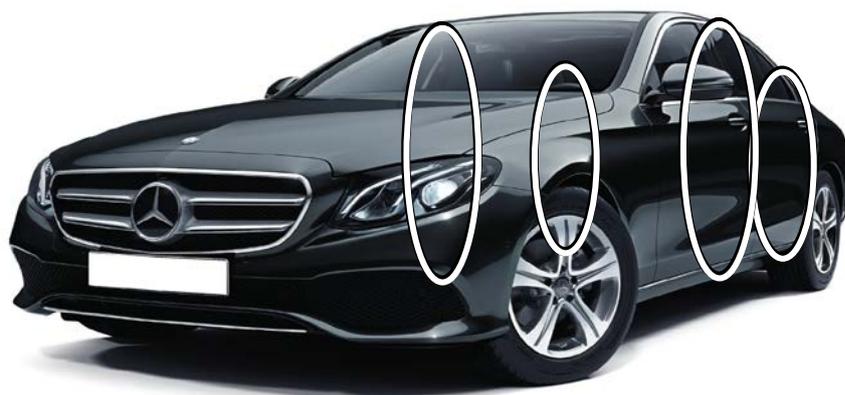
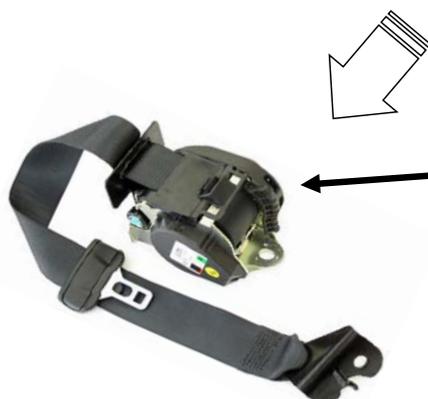
基準不適合箇所

プリテンショナ内蔵シートベルト

座席ベルトのシートベルトプリテンショナにおいて、製造管理が不適切なため、点火剤が設計通り調合されていないものがある。そのため、衝突時にシートベルトの弛みを巻きとることができず、乗員が過度の傷害を負うおそれがある。

- 車両により不具合のあるシートベルトの位置が異なるため、車両によって以下の改善措置を行う。
- ①運転者席、助手席の両側もしくはどちらか片側のプリテンショナ内蔵シートベルトを良品と交換する。
 - ②後部座席の両方もしくはどちらか片側のプリテンショナ内蔵シートベルトを良品と交換する。

識別：車台番号の付近に黄色ペイントを塗布する。
