# 改善箇所説明図

## エアバッグコントロールユニット

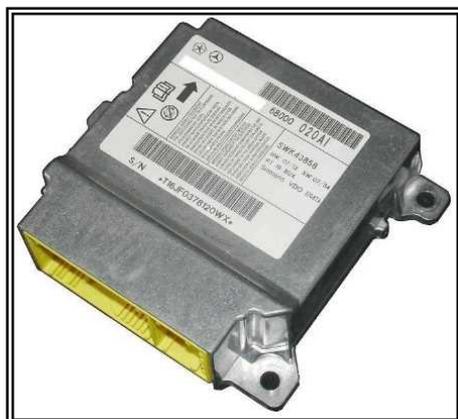
## 基準不適合発生箇所

エアバッグコントロールユニットにおいて、当該ユニットの基板の製造が不適切なため、エアバッグ等の点火装置を制御するICチップが腐食することがある。そのため、そのままの状態で使用を続けると、腐食が進展し、ICチップ内の電子回路が短絡、最悪の場合、意図せずにエアバッグが展開および、シートベルトプリテンショナーが作動するおそれがある。

全車両、エアバッグコントロールユニットを良品に交換する。

: 交換部品を示す
