## 改善箇所説明図

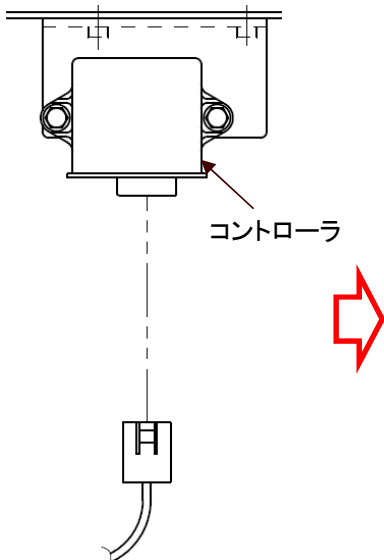
改善前

農耕トラクタの動力伝達装置において、作業時の旋回性を向上させる旋回時前輪増速制御用コントローラの設計が不適切なため、基板にイオンマイグレーションが生じ、回路が短絡することがある。そのため、そのままの状態で使用を続けると、短絡部が異常発熱して溶損し、回路が断たれ、最悪の場合、旋回時前輪増速機能が損なわれるおそれがある。

全車両、コントローラを対策品に交換する。

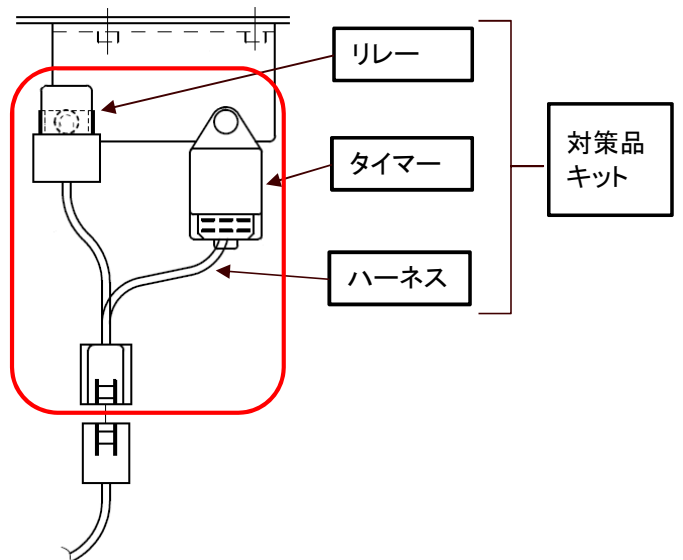
改善後

□ は、交換部品を示す。

交換部品の違いにより識別する。
