改善箇所説明図

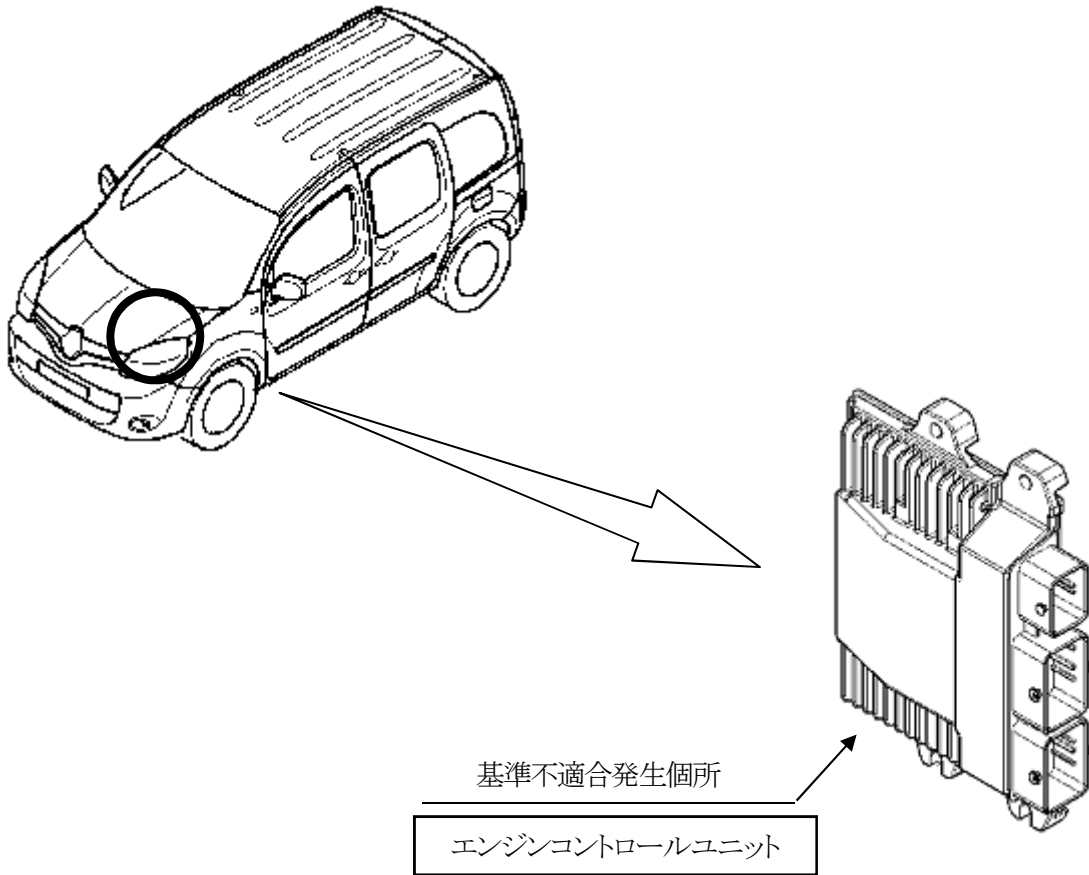
エンジンコントロールユニットの制御プログラムが不適切なため、エンジン低回転時にエンジンスロットル制御が正しく行われないことがある。そのため、加速不良となり、最悪の場合、走行中にエンストするおそれがある。

注: は対策する部品を示す。

全車両、エンジンコントロールユニットの制御プログラムを対策プログラムに書き換える。
