改善箇所説明図

改善措置の内容

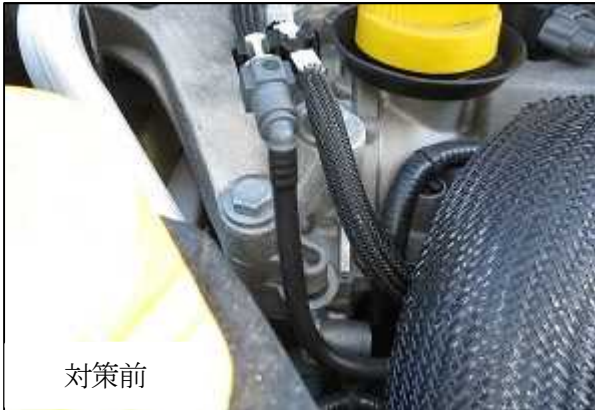
対策前

燃料ホース
基準不適合発生箇所

エンジンルーム内の燃料ホースにおいて、当該ホースの長さが不適切なため、走行中の振動により燃料ホースとエンジンマウントが干渉するものがある。そのため、そのままの状態で使用を続けると、燃料ホースが摩耗し、最悪の場合、燃料が漏れるおそれがある。

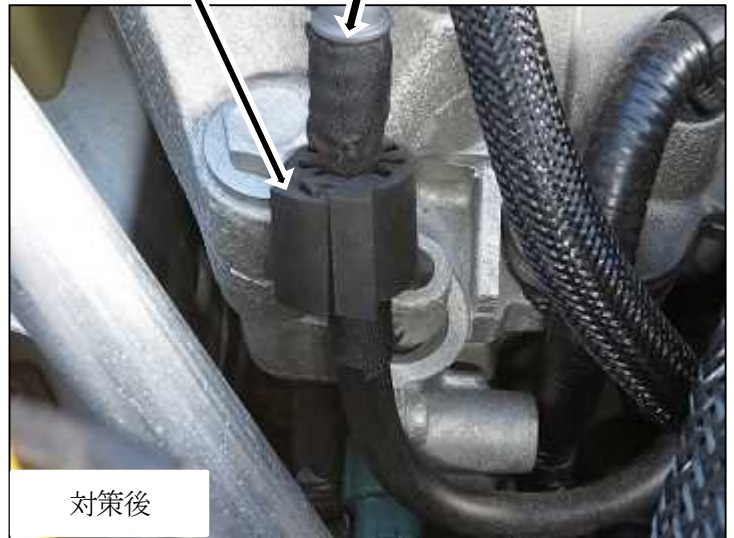
対策後

クリップ

全車両、燃料ホースを点検し、接触痕や漏れのないものは燃料ホースにクリップを取り付ける。また、燃料ホースに接触痕や漏れがあるものは、燃料ホースを交換しクリップを取り付ける。
