## 海岸保全施設の適切な修繕等のあり方について

～堤防・護岸・胸壁の変状原因からのアプローチ～

平成28年4月

農林水産省農村振興局防災課

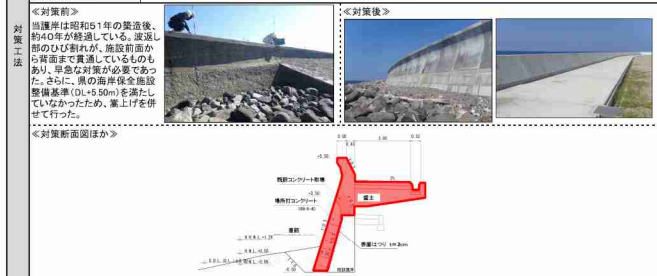
| 修繕箇所状況 | 代表的な変状 | | | 変状の要因等 |
|---|---|---|---|---|
| | 波返し | a | 防護高さの不足 | 当護岸の変状原因として、昭和58年の日本海中部地震による強震(最大震度5)で本体工にズレが生じたものと考えられる。また、築造後40年程度経過しているため、経年劣化によるひび割れや表面剥離が生じたと推測される。 |

| 変状連鎖パターン | (2)、7 | 環境作用・材料的要因により、波返し及び表法被覆工に亀裂・損傷が生じたものと考えられる。その他、大きな変状は地震の影響によるものと考えられる。 |

| 工法の選定理由 | ひび割れが顕著な既設波返し部は、本体強度を考慮し、取り壊すこととした。また、本体工前面部は表面剥離が主であり、腹付け補強により既設本体と一体化することで、耐波圧に有利になることから採用に至った。 |
