改善箇所説明図

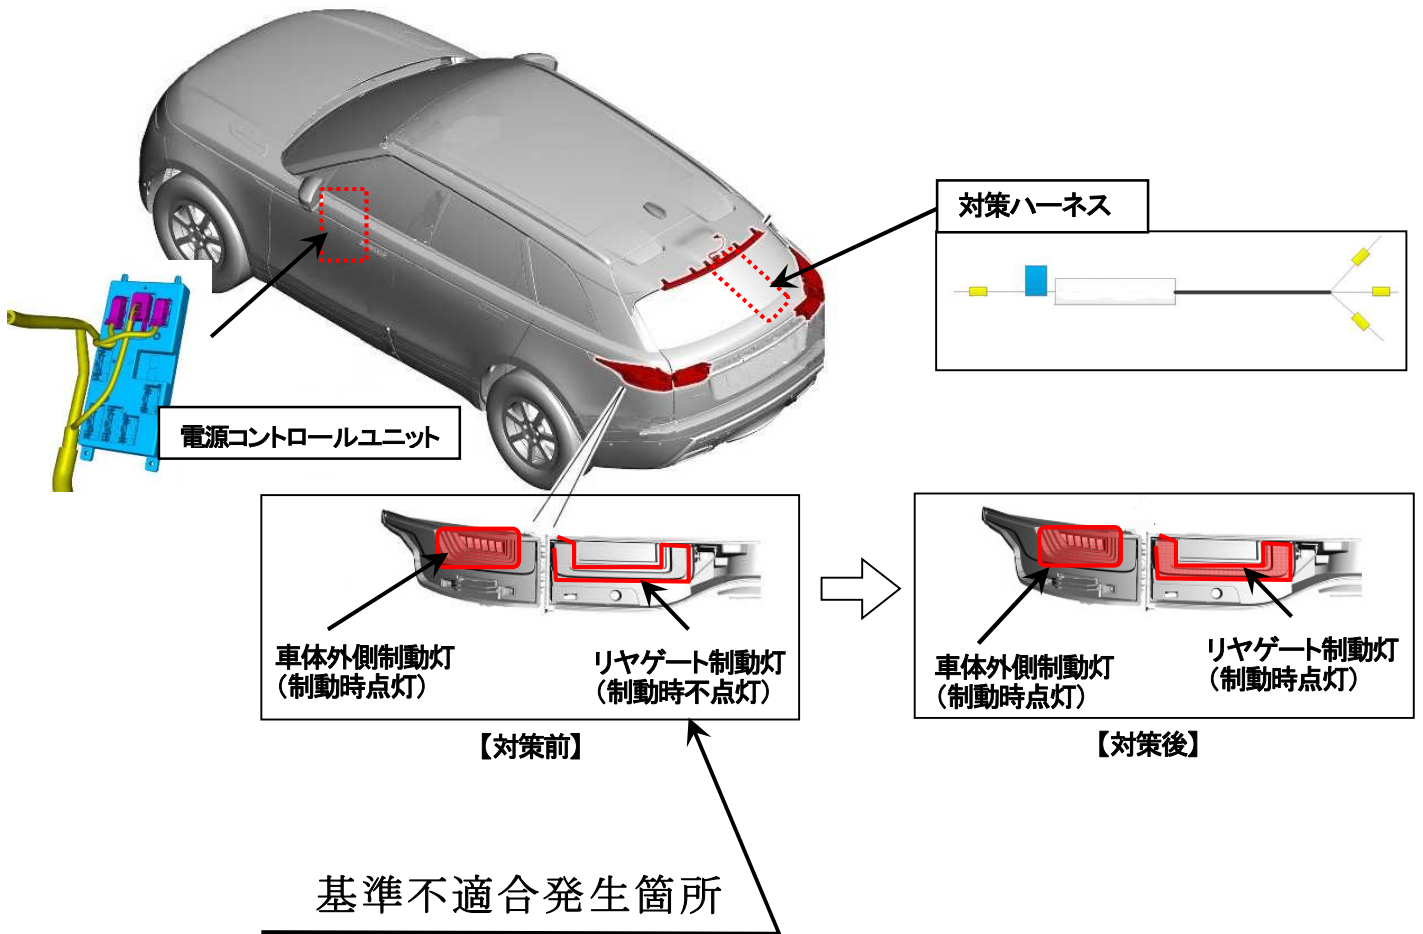
制動灯において、電気回路の設計が不適切なため、リヤゲート部に取り付けられた制動灯が点灯しない。そのため、保安基準第39条の基準に適合しない。

全車両、電源コントロールユニットのプログラムを変更し、対策ハーネスを追加する。なお、対策部品の準備に時間を要することから、まずは全ての使用者に対しダイレクトメール等により連絡し、対策部品の準備ができた段階で再度連絡し、改善措置を行う。

対策によりリヤゲート制動灯が点灯することで識別出来る。
