改善箇所説明図

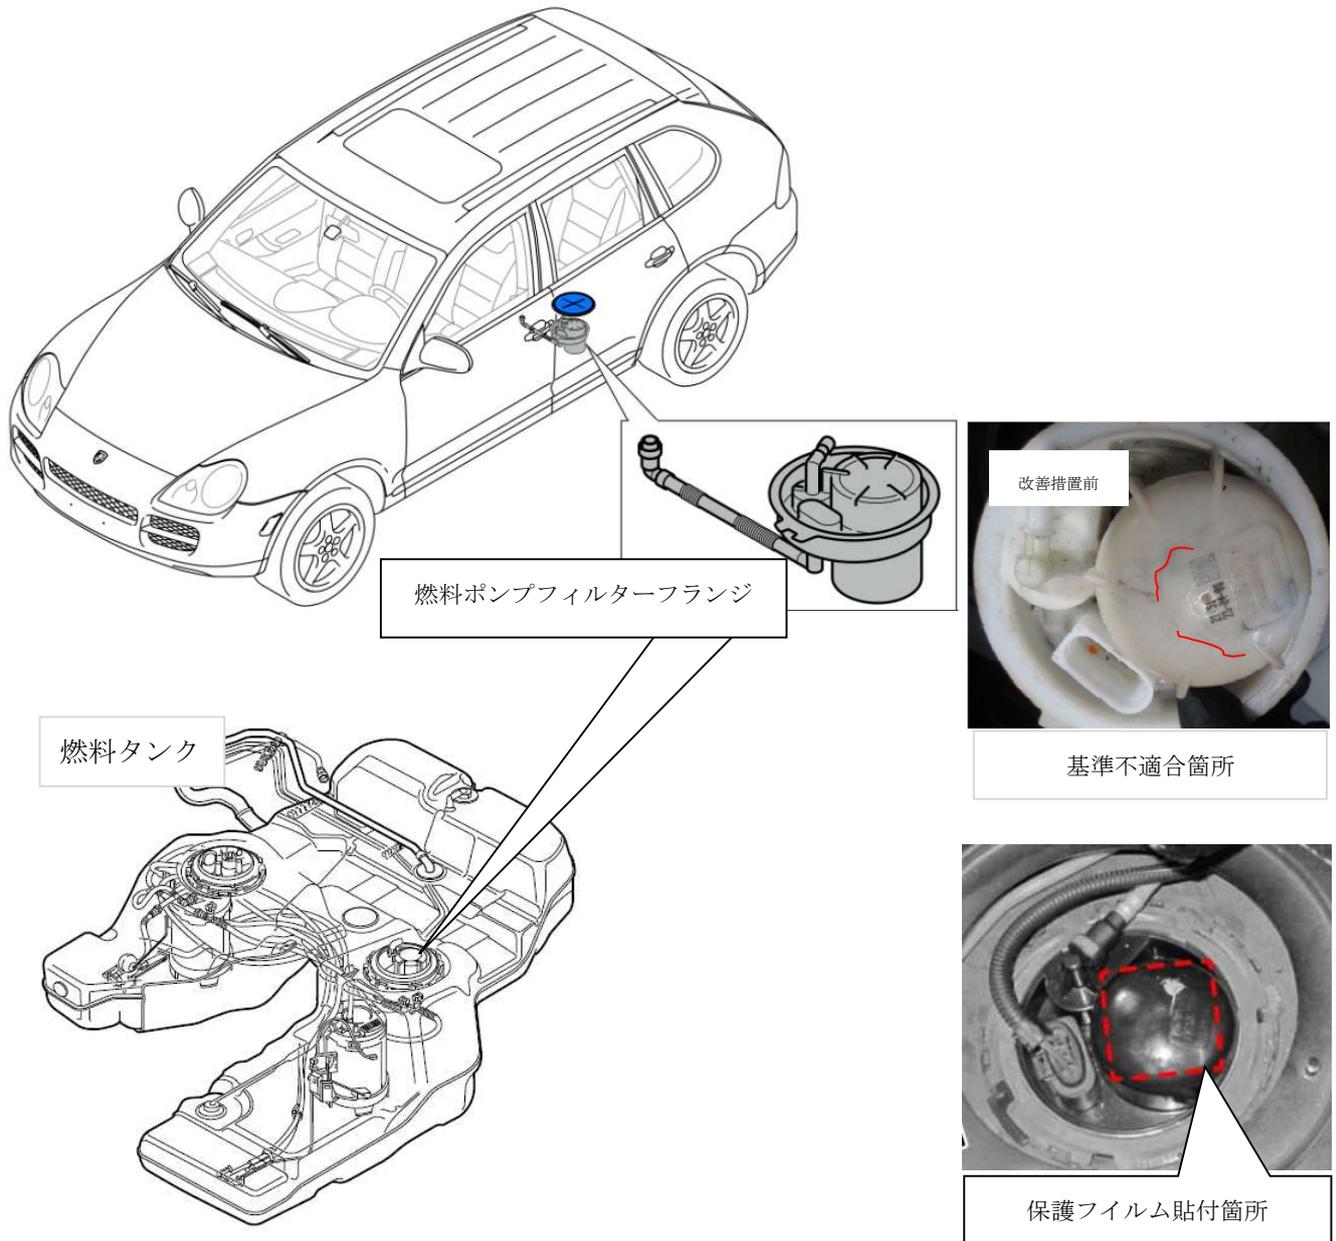
基準不適合発生箇所

燃料装置において、燃料ポンプフィルターフランジの取付位置が不適切なため、当該フランジ部が雨水等の被水により劣化することがある。そのため、フランジ部の強度が低下し、そのままの状態で使用を続けると、燃料の圧力によりフランジ部に亀裂が生じ、亀裂部位から燃料が漏れるおそれがある。

全車両、燃料ポンプフィルターフランジを新品に交換し、保護フィルムを貼り付ける。

識別：改善済車両には車台番号打刻の右側に黄色ペイントを塗布する。
