改善箇所説明図

不具合発生箇所

(3, 4軸目フェンダ)

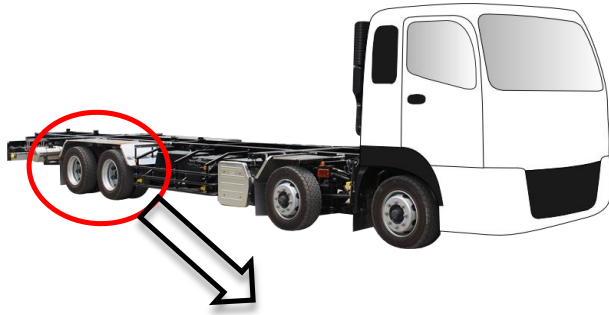
4軸コンテナ専用車において、3、4軸目のフェンダの強度が不足しているため、走行振動等により、天面板取付部に亀裂が生じることがある。そのため、そのままの状態で使用を続けると、天面板が脱落して他の交通の妨げとなるおそれがある。

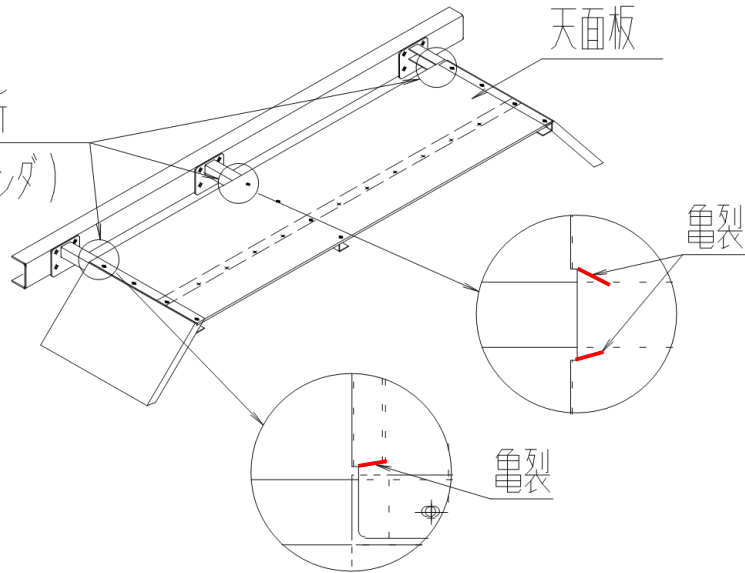
天面板

亀裂

改善①

天面板を対策品に交換

改善②

補強材の追加

改善③

固定ボルト部に防振ゴムを追加、
平座金を対策品に交換

①天面板を対策品に交換する。

②天面板に補強材を追加する。

③天面板固定ボルト部に防振ゴムを追加、平座金を対策品に交換する。
