改善箇所説明図

助手席用エアバッグインフレーター

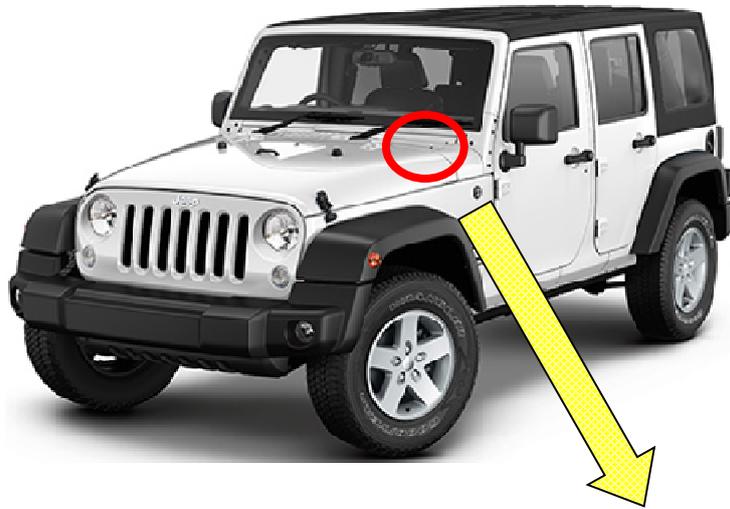
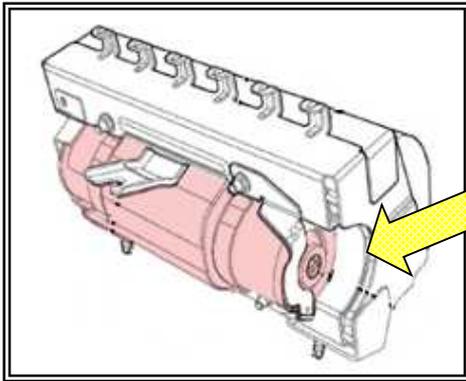
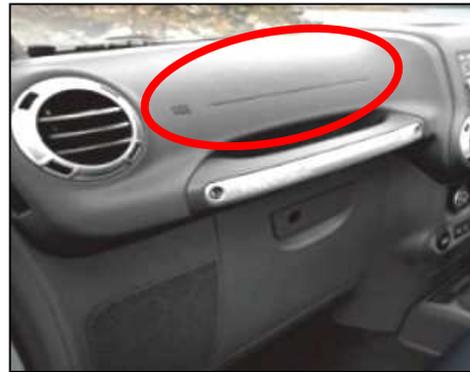
基準不適合発生箇所

助手席用のエアバッグのインフレーター(膨張装置)において、ガス発生剤の吸湿防止が不適切であった場合、高い湿度の環境下で大きな温度変化を繰り返すと、ガス発生剤が劣化することがある。そのため、エアバッグ展開時にインフレーター容器が破損するおそれがある。

: 交換部品を示す

全車両、助手席用エアバッグのインフレーターを対策品と交換する。
なお、対策品の準備に時間を要することから、まずは全ての使用者に対しダイレクトメールにより連絡し、対策品が準備できた段階で再度連絡し、交換作業を行う。

識別 : 運転者席側ドアロックストライカー下部固定ボルト頭部に黄色ペイントを塗布する。
