# 神奈川県横浜市内エレベーター事故調査報告書

平成30年3月

社会資本整備審議会

発生場所：神奈川県横浜市 青葉区役所

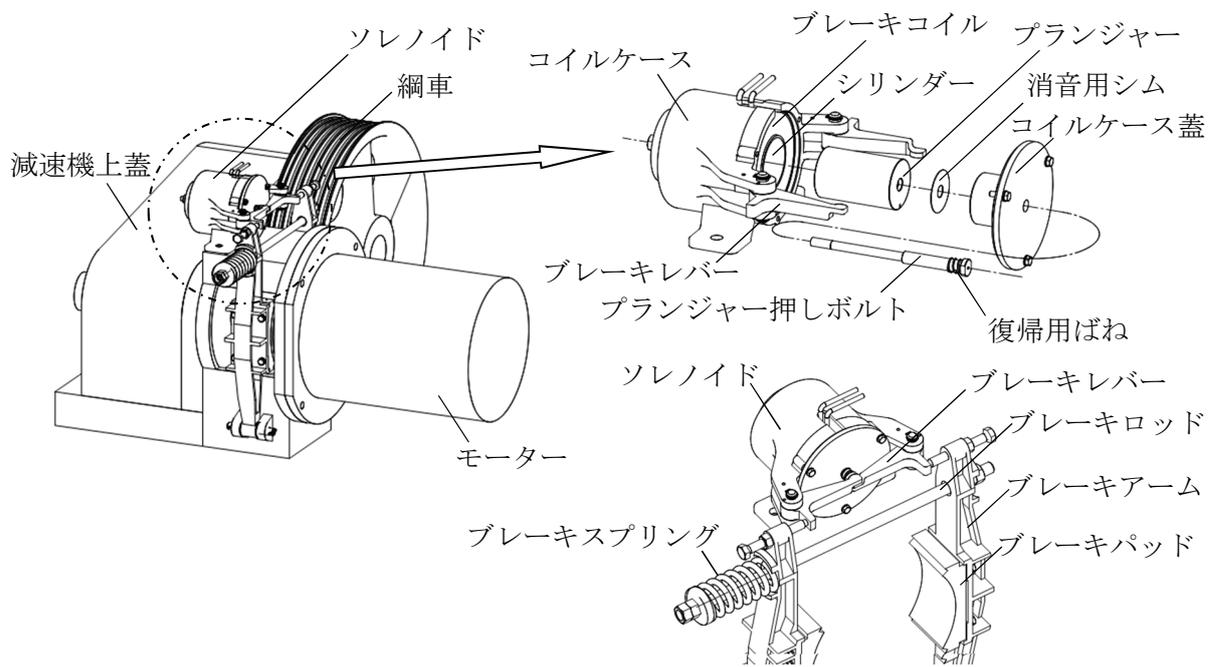
図1 ブレーキ構造

(1) 事故機の巻上機のブレーキ構造を図1、ブレーキ動作時の各部品の動作方向を図2、事故機のブレーキ外観を写真1に示す。

(2) ブレーキ開放時は、ソレノイドに電流が流れ、プランジャー及びプランジャー押しボルトがブレーキレバーを押す。押されたブレーキレバーは、ブレーキスプリングのばね力で押さえられているブレーキアームを左右に広げる。ブレーキアームと共にブレーキパッドが左右に動くことで、ブレーキドラムから離れる。

(3) ブレーキ作動時は、ソレノイドに流れていた電流が遮断され、ブレーキアームをブレーキスプリングのばね力で押さえることで、ブレーキパッドがブレーキドラムを保持する。

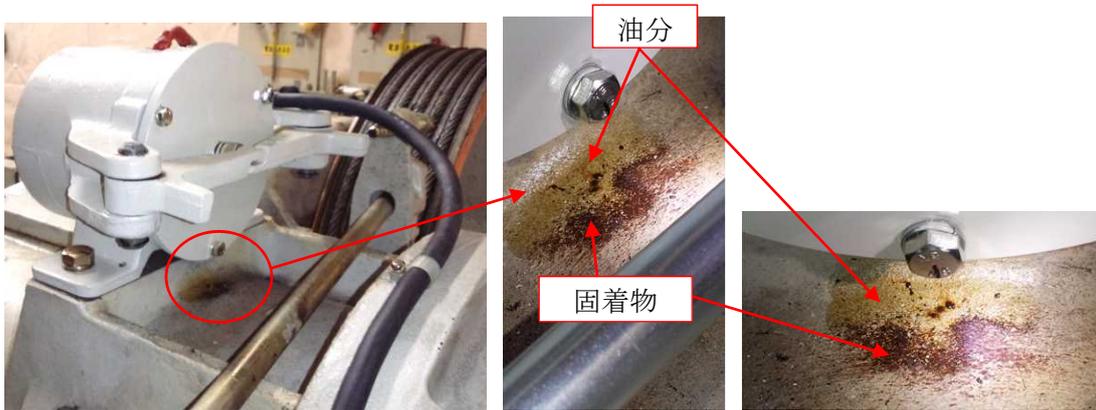
写真2 事故機のソレノイド外観

- (1) 到着時、かごが 4 階床レベル + 3 1 5 mm で突上げ停止していた。
- (2) 突上げ状態から復帰するため、低速下降運転を行ったところ、かご停止後にゆっくり上昇し始めた。
- (3) 巻上機のブレーキ部分を確認したところ、ブレーキが作動しているにもかかわらず、ブレーキドラムとブレーキパッドの間は一部に隙間が生じており、隙間を測定したところ 0. 0 6 mm であった。また、プランジャー押しボルトが滑らかに動かなかった。
- (4) ソレノイドを確認したところ、ブレーキレバー側に油分及び錆のようなものが固着していた（写真 2）。
- (5) ソレノイドを分解して構成部品を確認したところ、プランジャー押しボルトには、表面に傷、ブレーキレバー側先端に赤色の錆、摺動面に摩耗粉が付着しており、通常塗布されている油は認められなかった（写真 3）。また、シリンダー及び消音用シムに黒色の異物（油と摩耗粉の混合物と推定）が付着していた（写真 4）。
- (6) ブレーキ作動時の X 寸法（図 3）について、事故発生後に確認した測定

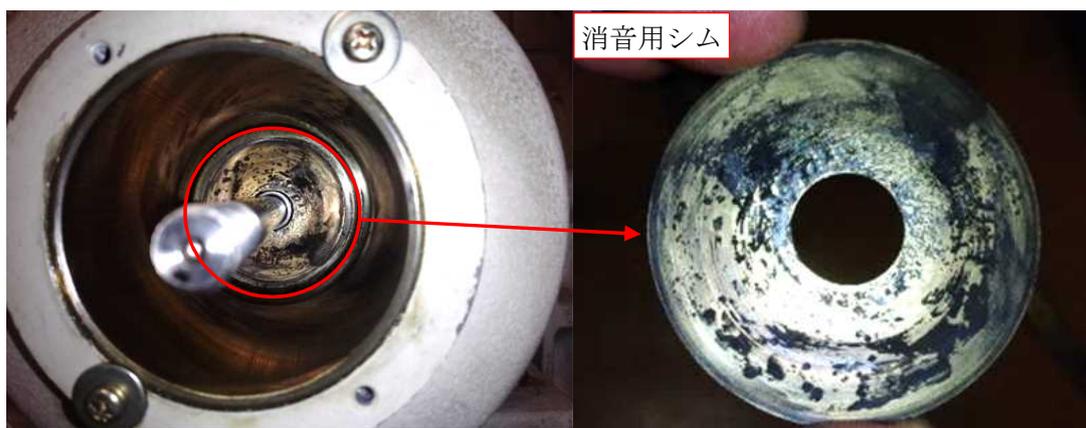
写真4 事故機のソレノイド内部

また、2.3.2のとおり、プランジャー押しボルトやソレノイド内部に摩耗粉が付着していたこと、及び2.6の試験結果より、摩耗粉を滞留させる条件において、摺動抵抗が増大したことから、摩耗粉が排出されず滞留したことで摺動抵抗が増大し、ブレーキレバーによりプランジャー押しボルトを押す力を超えたため、プランジャーの動作が妨げられたものと考えられる。

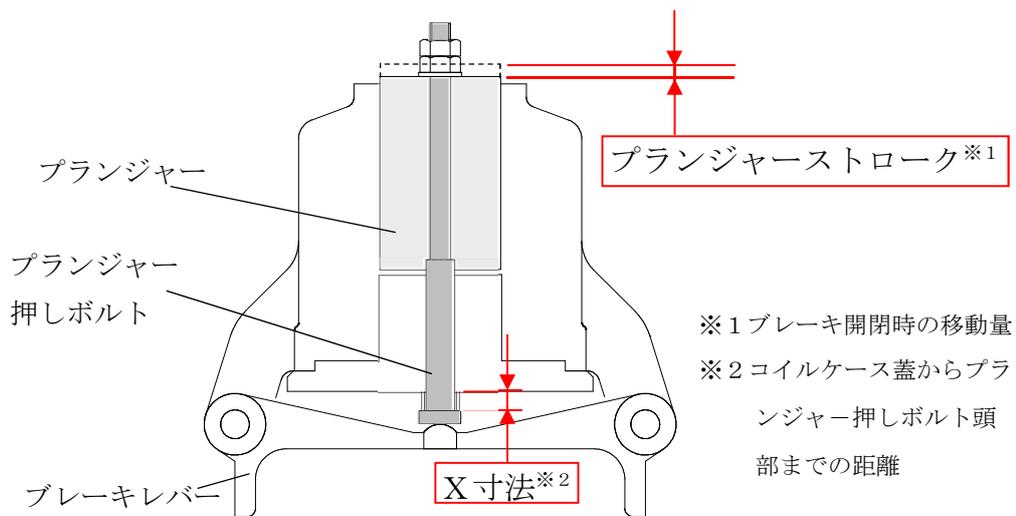
図3 X寸法及びプランジヤーストローク

値と分解後に再度組み立てた際の測定値を比較したところ、プランジャーが0.5mm戻りきっていないことが確認された。

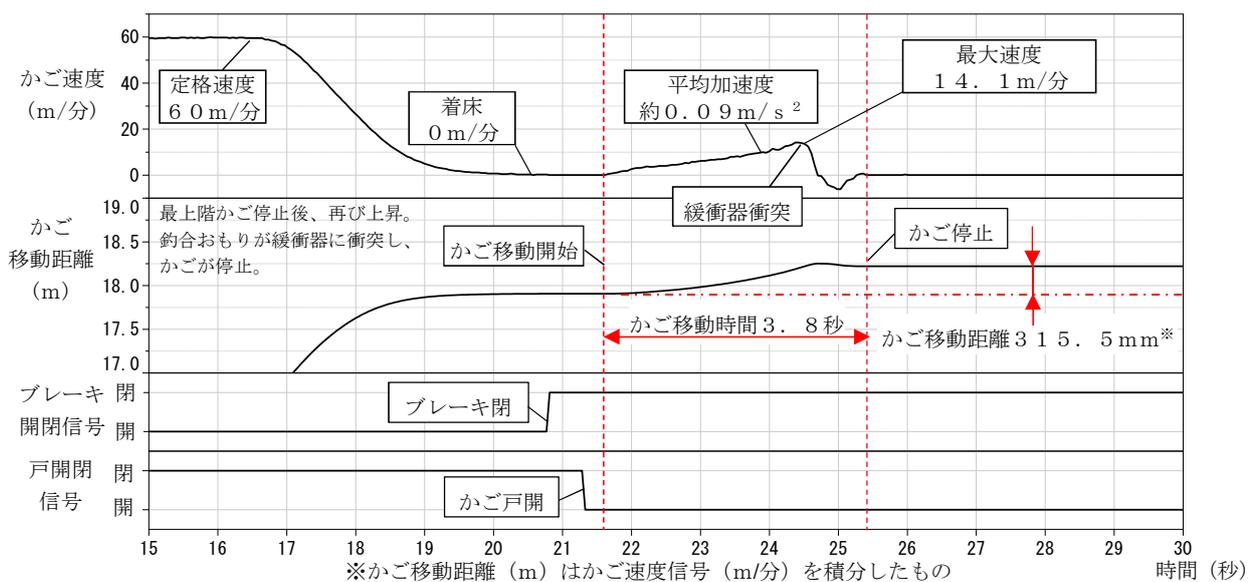
図4 事故発生時のエレベーターの挙動

制御盤に記録されていた、事故発生時のエレベーターの挙動（かご速度、ブレーキ開閉信号及び戸開閉信号等）に関する情報を図4に示す。

図4より、かごが4階に着床してブレーキ閉及びかご戸開の指令がでた後、間もなく（0.5秒以下）上昇方向に低加速度で上昇を開始し、釣合おもりが緩衝器に突き下げて停止するまでに、かごの速度が約14m/分に達しており、上昇開始から最大速度までの加速度は約 $0.09\text{ m/s}^2$ であった。

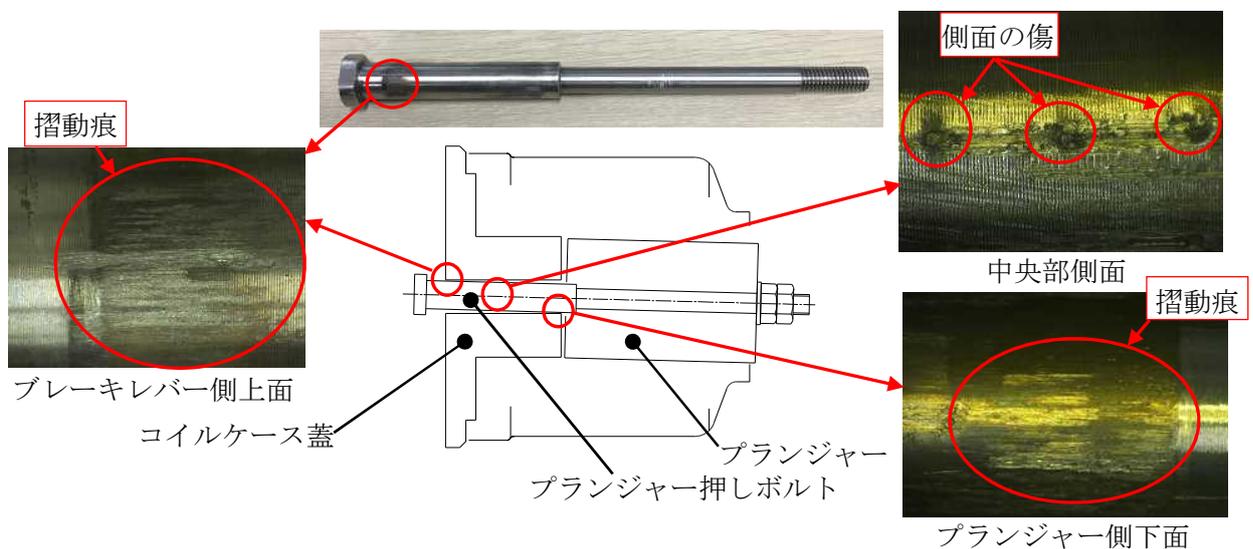
写真5 プランジャー押しボルト表面 (事故機)

事故機のプランジャー押しボルトのブレーキレバー側上面及びプランジャー側下面に摺動痕が見られ、中央部側面にもめくれたような傷が見られた(写真5)。

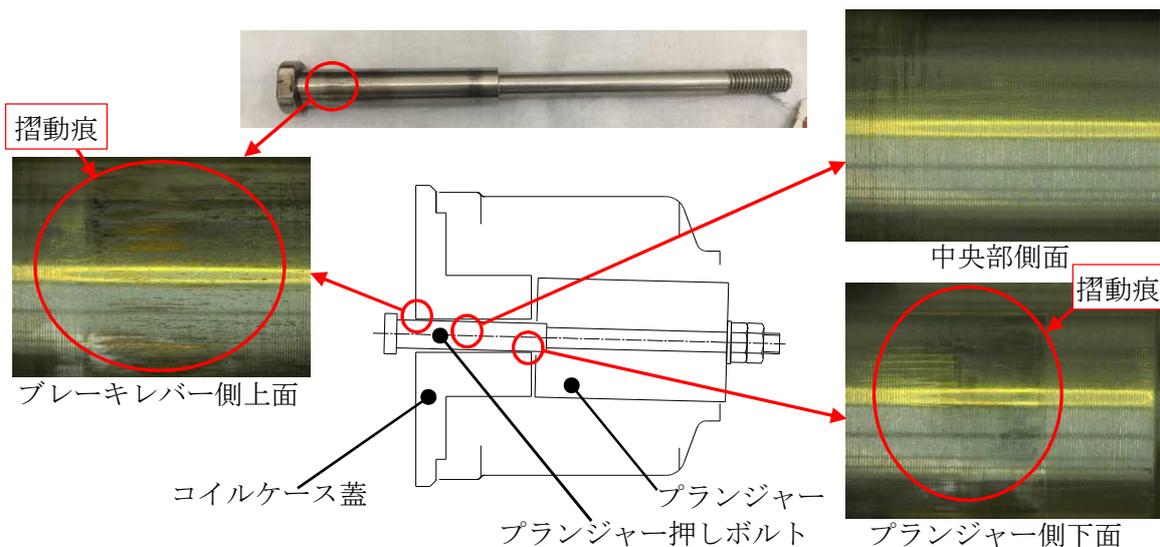
写真6 プランジャー押しボルト表面（隣接機）

一方、隣接機のプランジャー押しボルトにはブレーキレバー側上面及びプランジャー側下面に摺動痕が見られたが、中央部側面の傷は見られなかった(写真6)。

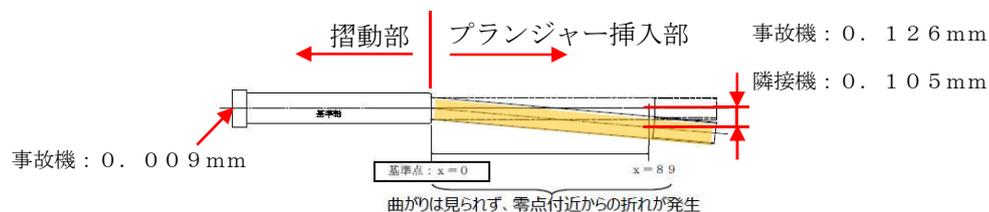
図5 プランジャー押しボルトの変形量測定結果

事故機のプランジャー押しボルトに変形が見られたため、事故機及び比較対象として隣接機のプランジャー押しボルトの変形量を確認した（図5）。

事故機及び隣接機では、摺動部とプランジャー挿入部の境界部で折れたような変形状態であった。その変形量は、摺動面とプランジャー挿入部の境界部から89mmの位置でプランジャー押しボルトの軸中心に対し、0.126mm（事故機）、0.105mm（隣接機）であった。

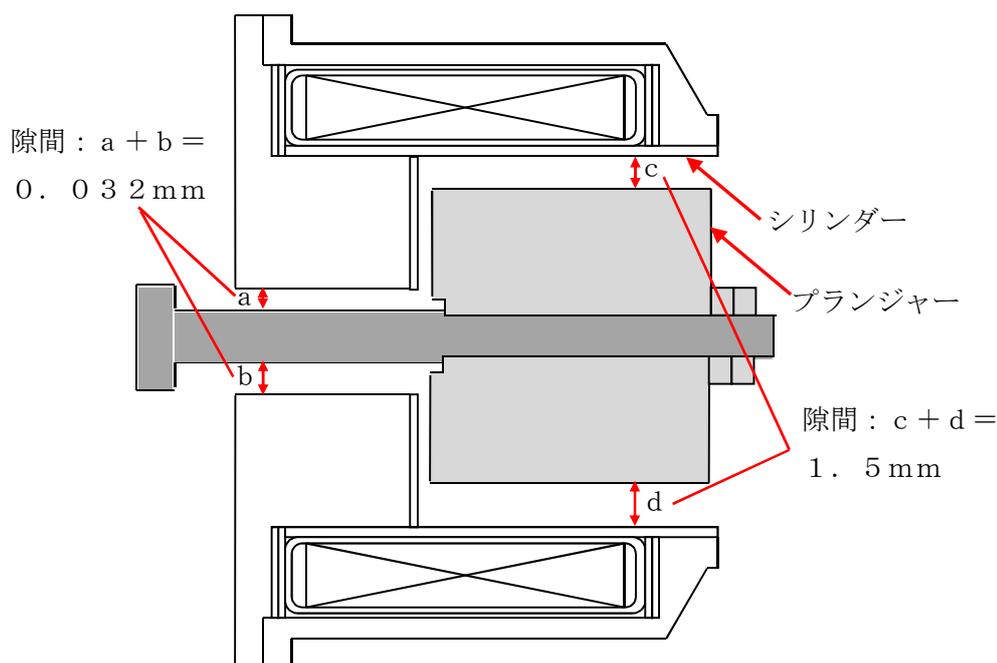
図6 各部隙間寸法

一方、プランジャーの外径とシリンダーの内径（図6）において、径方向の隙間は1.5mmであり、事故機のプランジャー押しボルトの変形量に対して十分大きいため、プランジャーとシリンダーの接触は発生しない。

また、事故機の摺動部の曲がり寸法は、最大0.009mmであり、摺動部と蓋の穴との隙間（図6）は、設計公差で生じる隙間の最小値が0.032mmであるため、曲がり寸法が隙間より小さい。

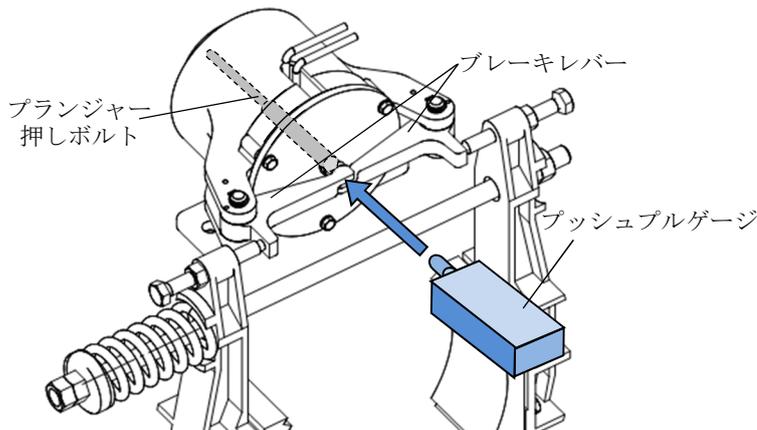
図7 摺動抵抗の測定方法

事故機のブレーキ部分（事故発生後に分解清掃実施）を回収し、東芝エレベータにおいて、プランジャーを取り付けた状態でプランジャー押しボルトの動作抵抗の荷重（以下「摺動抵抗」という。）を測定した（図7）。プッシュプルゲージを用いて、X寸法（図3）が11.5mmから復帰用ばねの全圧縮となる6.5mmの位置まで押し込んだ際の力を測定した結果（表1）、事故機の摺動抵抗は平均値で112Nであり、正常品（30～45N程度）より高かった。一方、ブレーキ作動時にブレーキレバーがプランジャー押しボルトを押し込む力は、ブレーキスプリングのばね力から推定すると図8の計算より428Nとなり、測定した摺動抵抗より3倍以上高かった。

ブレーキレバーを外してプッシュプルゲージをブランジャー押しボルトに押し当てることで、摺動抵抗を測定する。

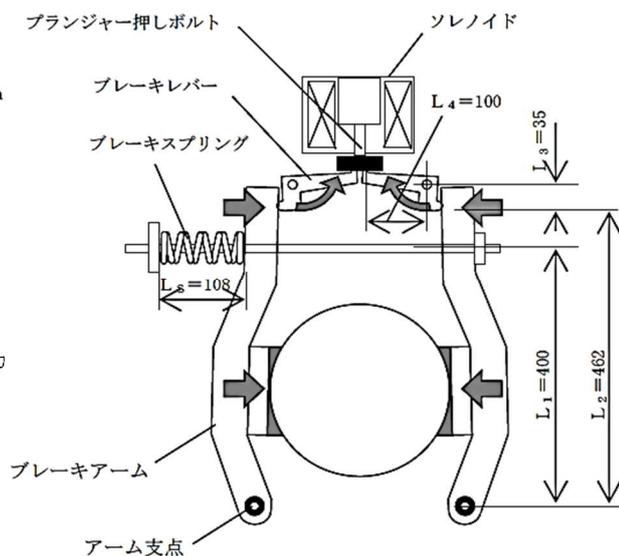
図8 事故時の摺動抵抗推定値

- ブレーキスプリングセット長さ $L_s$  : 108mm
- ブレーキスプリング自由長 $L$  : 120mm
- ブレーキスプリングばね定数 $K$  : 58.9N/mm
- アーム支点～ブレーキスプリング $L_1$  : 400mm
- アーム支点～ブレーキレバー $L_2$  : 462mm
- ブレーキアーム側ブレーキレバー長さ $L_3$  : 35mm
- ソレノイド側ブレーキレバー長さ $L_4$  : 100mm
- ブレーキアーム本数 $n$  : 2本

$$\begin{aligned}
 &= K \times (L - L_s) \times \frac{L_1}{L_2} \times \frac{L_3}{L_4} \times n \\
 &= 58.9 \times (120 - 108) \times \frac{400}{462} \times \frac{35}{100} \times 2 \\
 &= 428[N]
 \end{aligned}$$

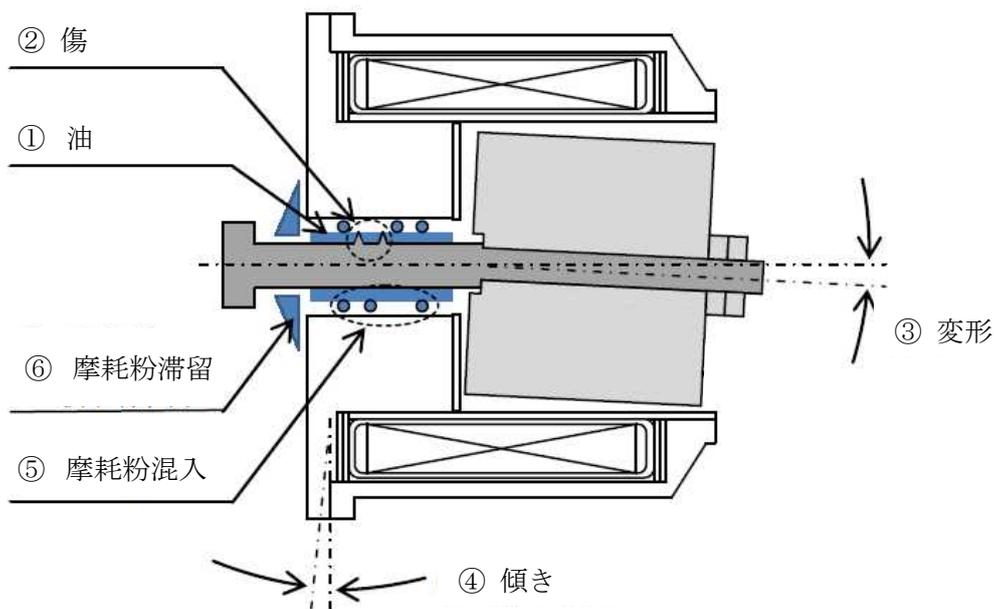
図9 試験条件

摺動抵抗が発生する条件を確認するため、事故時の状況より、プランジャー押しボルトに油が認められなかったこと、傷や変形が確認されたこと及び摩耗粉が確認されたことから、以下の条件を想定し、東芝エレベータにおいてブレーキを連続開閉させた時の摺動抵抗を測定した（図9、表2）。

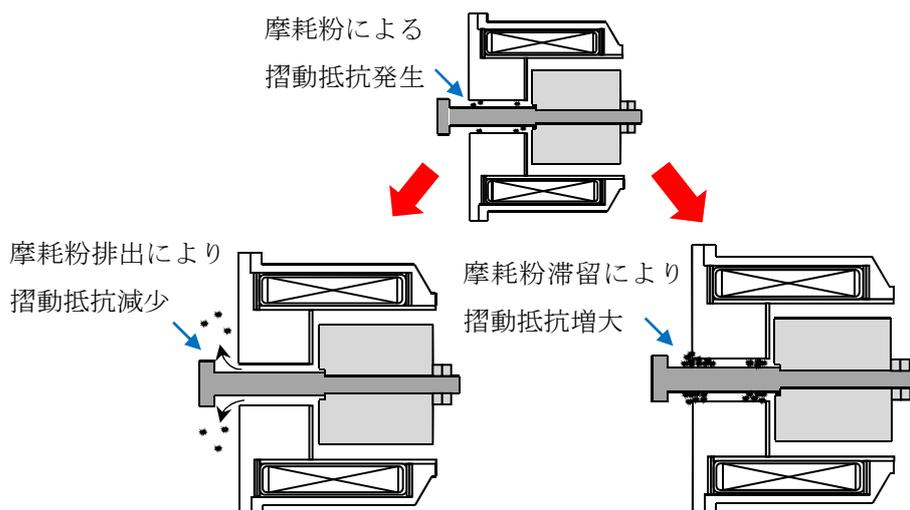
図10 摺動抵抗と摩耗粉の関係

- ① 油有りの条件では摺動抵抗の増大は確認できなかった（条件1）
- ② 傷や変形のみでは、推定値に達しなかった。また、摩耗により摺動抵抗が増大しても、推定値に達するまでに摩耗粉が排出された場合、摺動抵抗も減少した（条件2、図10）
- ③ コイルケース蓋を傾斜させた場合、推定値に達するまでの動作回数が極端に少なくなり、傷もプランジャー押しボルトではなく、プランジャーに生じたため、事故機の状態と異なった（条件3）
- ④ 摩耗粉がソレノイド内部に滞留することで推定値に達した（条件4）
- ⑤ 摩耗粉がソレノイド内部に混入されていない状態でも油がない場合は、摩耗粉が発生し、摩耗粉がソレノイド内部に滞留することで推定値に達した（条件5、図10）
