兵庫県神戸市内エレベーター事故調査報告書

平成30年3月

社会資本整備審議会

発生日時：平成27年3月4日（水）13時6分ごろ

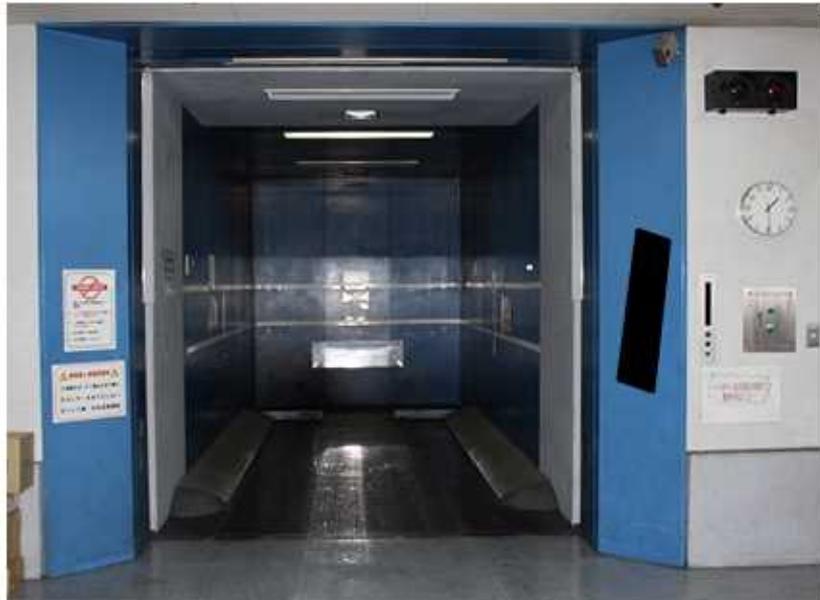
写真1 5階 エレベーター乗場

戸閉後少し経過してから大きな音がした（写真1）。

- (2) かごは5階から最上階である6階を通過し、昇降路頂部に突き上げ、衝突した。その後、かごは落下したものの非常止め装置が作動し、6階床上約450mmの位置で停止した。なお、かご戸の上枠、かごの天井等が破損した。
- (3) 釣合おもりはピット内のばね緩衝器に衝突し、釣合おもりの下枠が破損した。
- (4) 事故発生当時、エレベーターのかご内に利用者はいなかった。

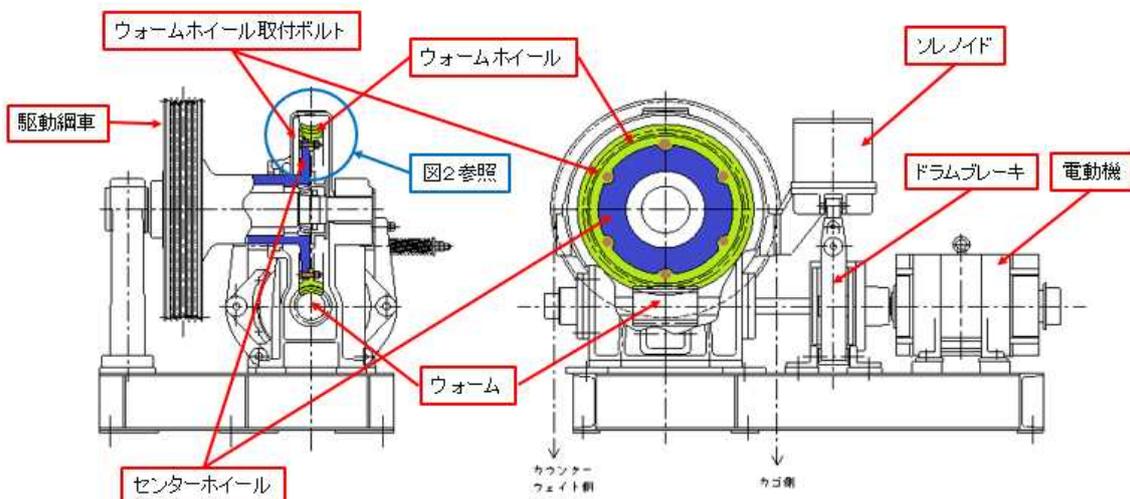
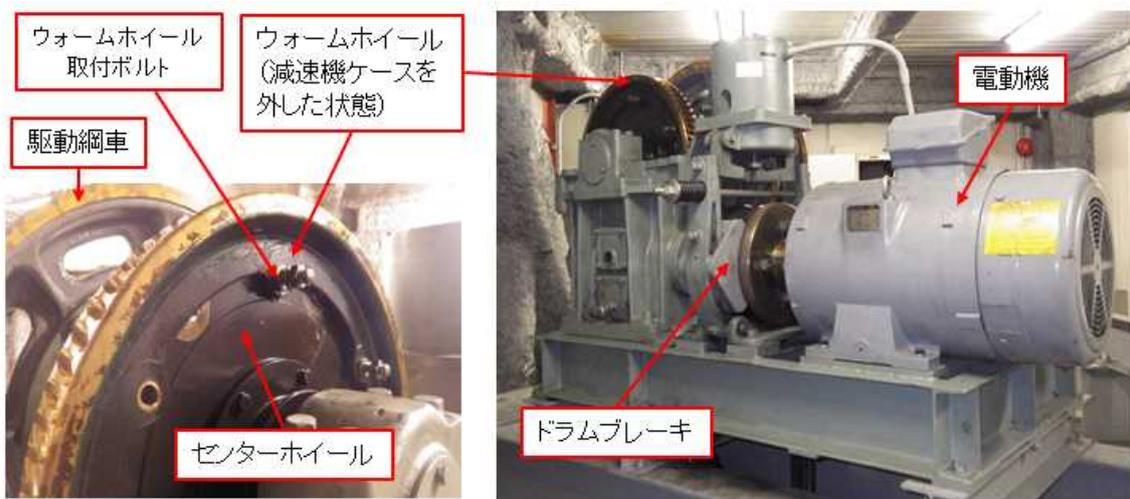
- (1) 電動機の駆動トルクがウォームギヤ（ウォームとウォームホイール。）

によりセンターホイールを介して主軸に伝わり、駆動綱車を回転させる構造となっている（図1、写真2）。

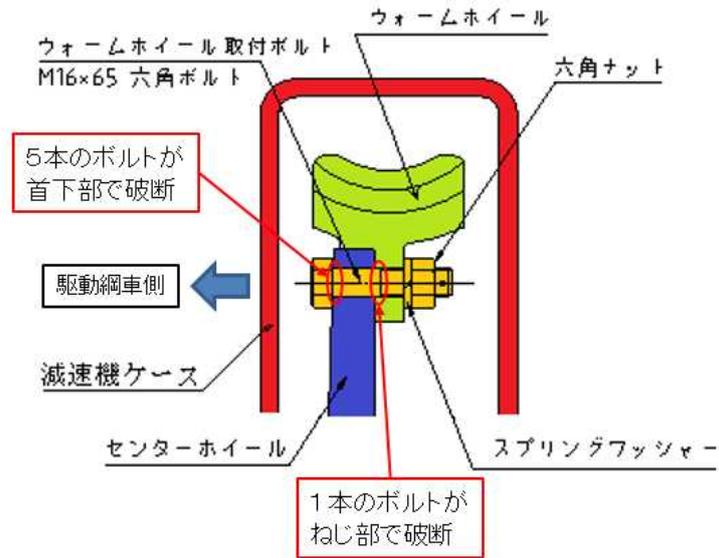
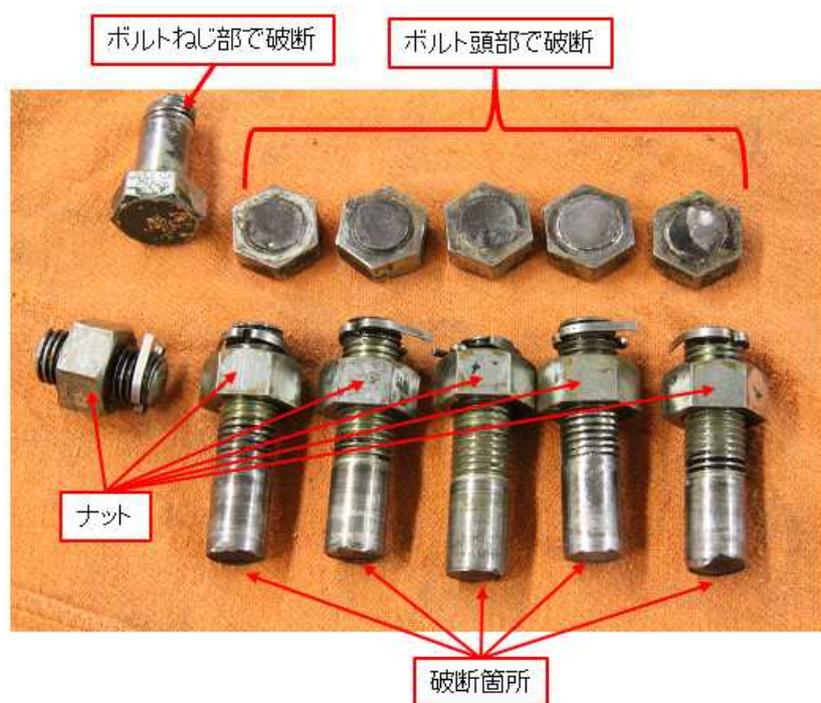
(2) ウォームホイール（材質は、りん青銅。）とセンターホイール（材質は、ねずみ鉄（FC250）。）を6本の六角ボルト及び六角ナットで締付けて接合する構造となっているが、すべての六角ボルトが破断していた（図2、写真3）。

図2 六角ボルトの破断箇所

写真3 破断した6本の六角ボルト

主な対策としては、ボルトの強度を上げ、ナットについては緩み止めナットを使用し、さらに締付けトルクを100N・mから200N・mにした。

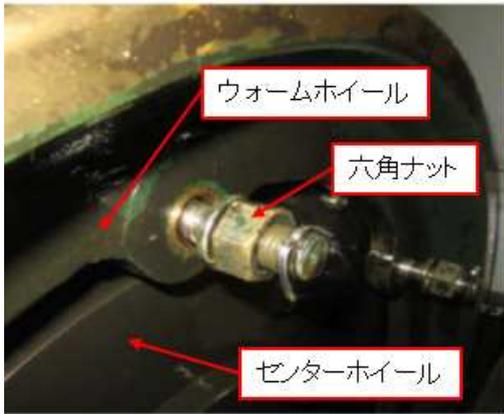
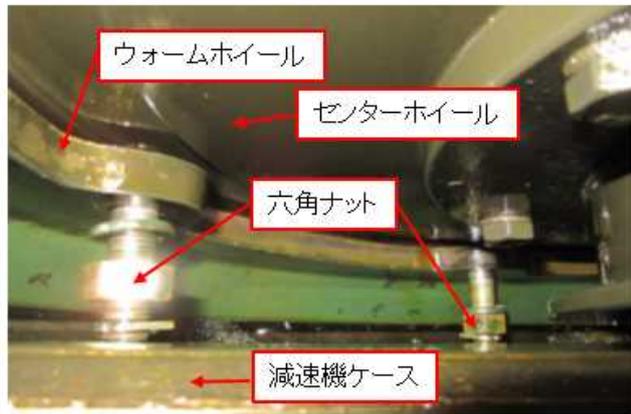
の底に脱落していた。ナット側の2本は、減速機ケースと干渉したため脱落せずウォームホイールの穴に留まっていたがセンターホイールの六角ボルトの穴からは抜けていたため、駆動綱車に制動トルクが伝わらない状態となっていた（写真4、5）。

写真4 ナット側

写真5 ナット側が減速機ケースと干渉

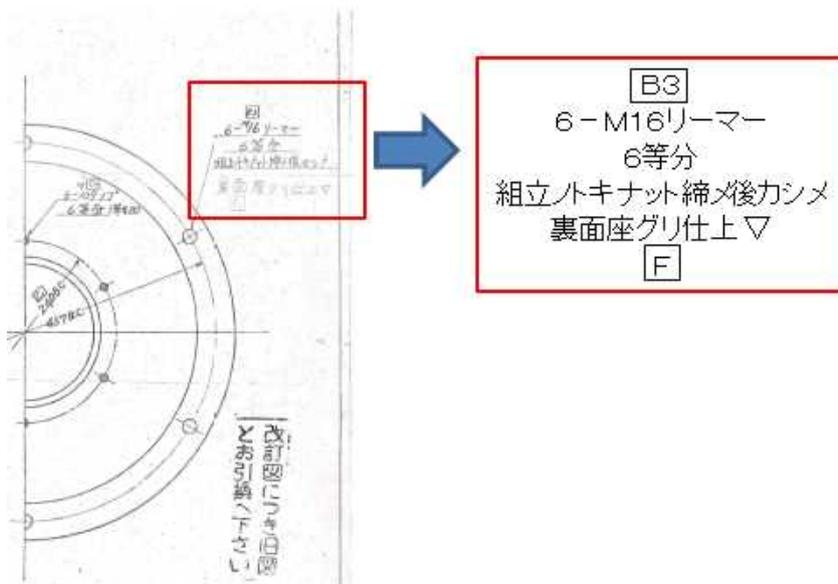
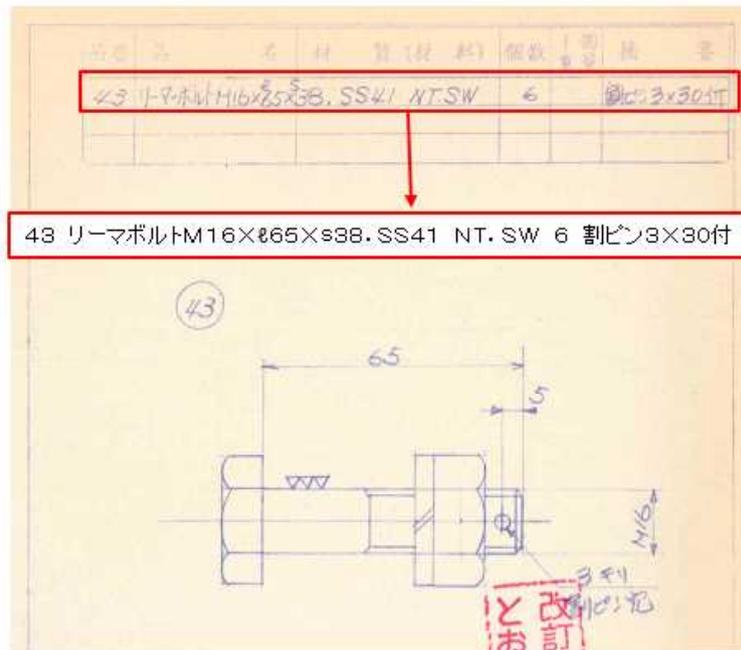
- (3) SKE-2000A型の設計は、三栄製作所が別の会社に依頼し、それを三栄製作所が製造を行い、自社製の巻上機として販売したとのことである。
- (4) 破断した箇所のボルトは、設計図ではM16×65のリーマボルトの記載となっていたが、実際は、M16×65の六角ボルトで製造されていた(図3、4)。なお、リーマボルトとは、軸部の公差を厳密に管理したボルトで軸部と穴の隙間がほとんどないことから、ボルト軸部へのせん断荷重を担う用途に使用するものである。

図3 センターホイールの設計図

図4 リーマボルトの設計図

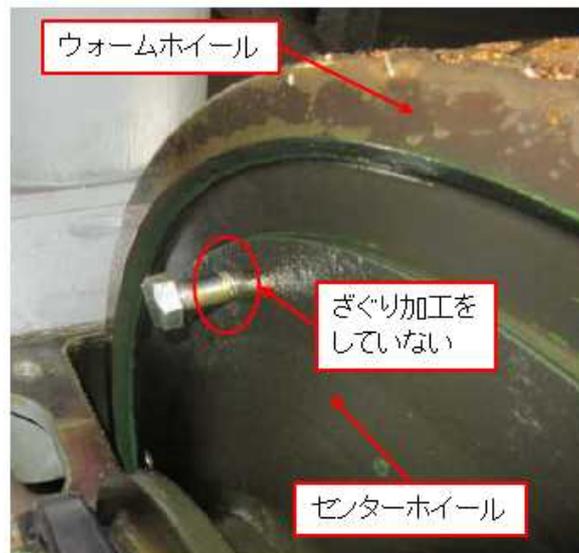
- (5) センターホイールの六角ボルト頭部の接触面は、勾配のある鋳肌面のままであったが、設計図ではざぐり加工をするよう記載していた(図3、写真6)。

写真6 鋳肌面のざぐり加工が未実施(駆動綱車側より撮影)

センターホイールには鋳物の抜き勾配がついており、六角ボルト頭部の接触面をざぐり加工しなかったため、勾配が残った。その状態で六角ボルトを締付けた結果、六角ボルト頭部に引張応力が均等ではなく部分的にかかったことにより一部が塑性変形して締付け力に緩みが生じ、摩擦接合力を低下させた要因と考えられる。

SKE-2000A型の59台(事故機を含む。)に対し、本来であれば、設計図どおりの構造(ボルトはリーマボルトとし、勾配のある鋳肌面にざぐり加工を施す。)に改修すべきであるが、リーマ加工は非常に困難であることから、5.1に示した対策の他にざぐり加工を実施することとした(図10)。なお、三栄製作所は、この対策での強度計算及び耐久試験を行い、強度的に問題がないことを確認した。

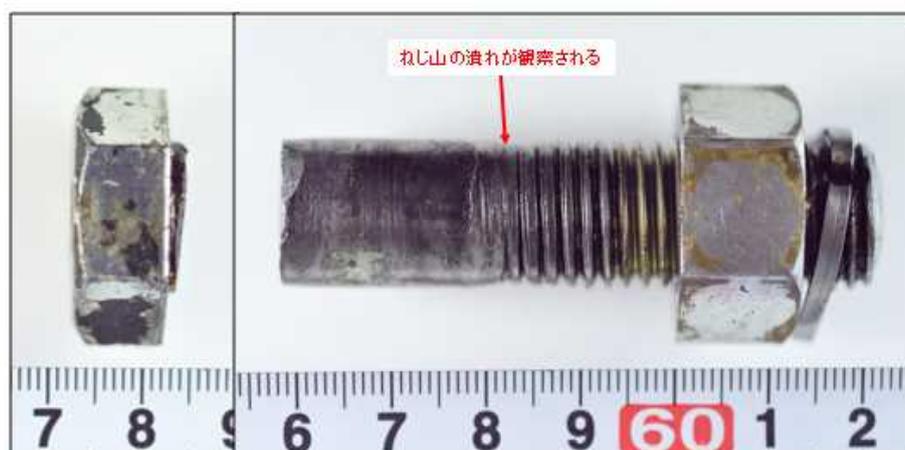
- ① 六角ボルト頭部と円筒部の境界で破断していた（写真7）。
- ② 2本のボルトには、ねじ山が擦れ潰れが見られた（写真7）。
- ③ 5本の破断面は比較的滑らかであった。。
- ④ 1本の破断面を走査型電子顕微鏡で観察した結果、a部、c部及びd部には疲労破壊特有のストライエーション状模様が観察され（写真8、9、11、12）、b部は延性破壊破断面（ディンプル）が観察された（写真10）。
- ⑤ 以上の結果、破断原因は繰返し応力が負荷したことにより、ボルト頭部と円筒部の境界からき裂発生・進展した疲労破壊と推察される。また、両端に起点がある両振りの破断面と推察される（写真13）。

写真7 頭部首下で破断した六角ボルト

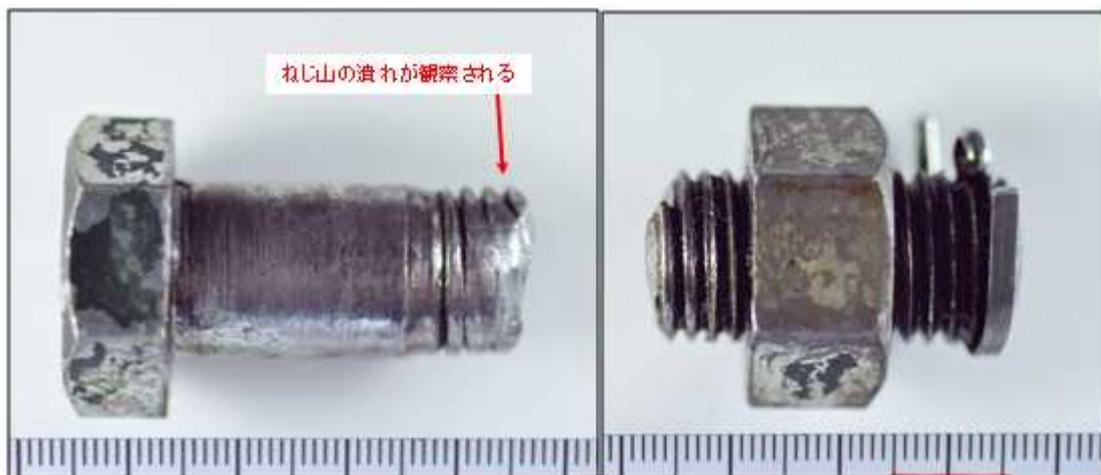
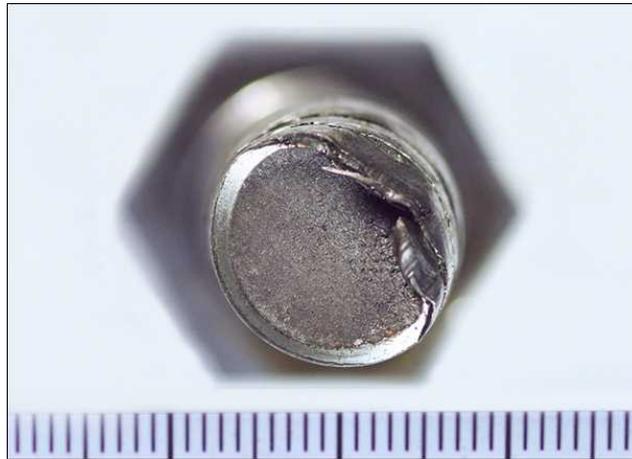
- ① ねじ部で破断しており、ねじ山が擦れ潰れが見られた (写真 1 4)。
- ② 破断面が大きく塑性変形した様相が見られることから、六角ボルト 6 本の中で最後に破断したものと推察される (写真 1 5)。

写真 1 4 ねじ部で破断した六角ボルト

写真15 六角ボルト頭部側の破断面

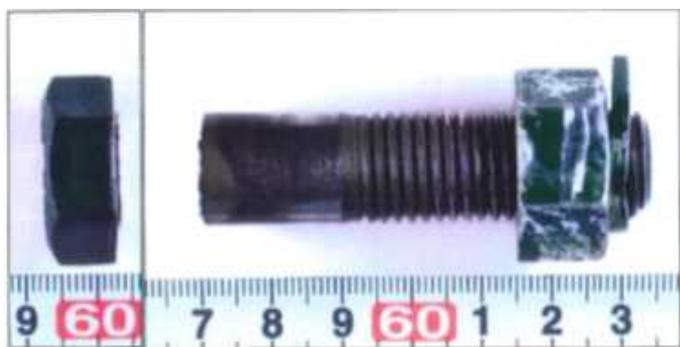
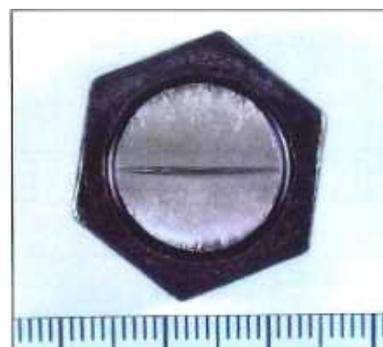
三栄製作所が分析機関に調査を依頼した結果、2.5.1(2)に示したとおり、4台の巻上機で計7本の六角ボルトが破断していたが、事故機の疲労破壊により破断したとされる5本の六角ボルトと同様に、六角ボルト頭部と円筒部の境界で破断しており、破断面を解析した結果、いずれも両振りの繰返し応力による疲労破壊によるものであった(写真16、17)。

写真16 頭部首下で破断した六角ボルト

写真17 六角ボルトの頭部

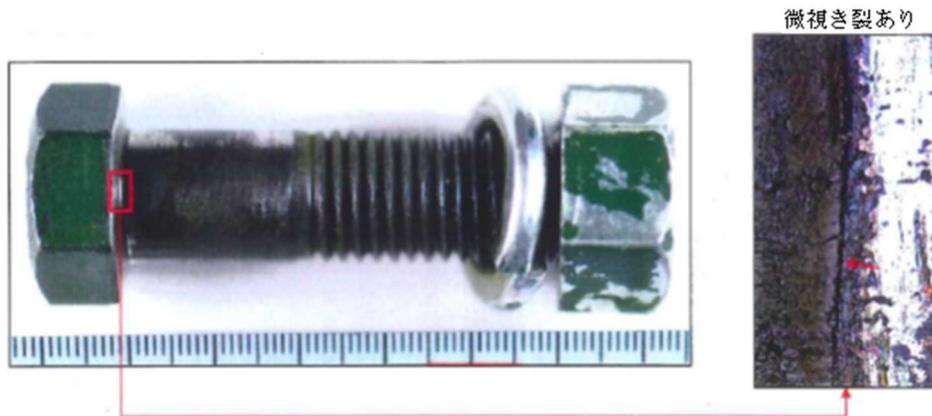
また、六角ボルト1本が破断した巻上機で、未破断の六角ボルト5本の六角ボルト頭部と円筒部の境界を拡大観察したところ、うち3本に微視き裂が観察された(写真18)。

写真 1 8 未破断の六角ボルトの外観（首下部に微視き裂あり）
