改善箇所説明図

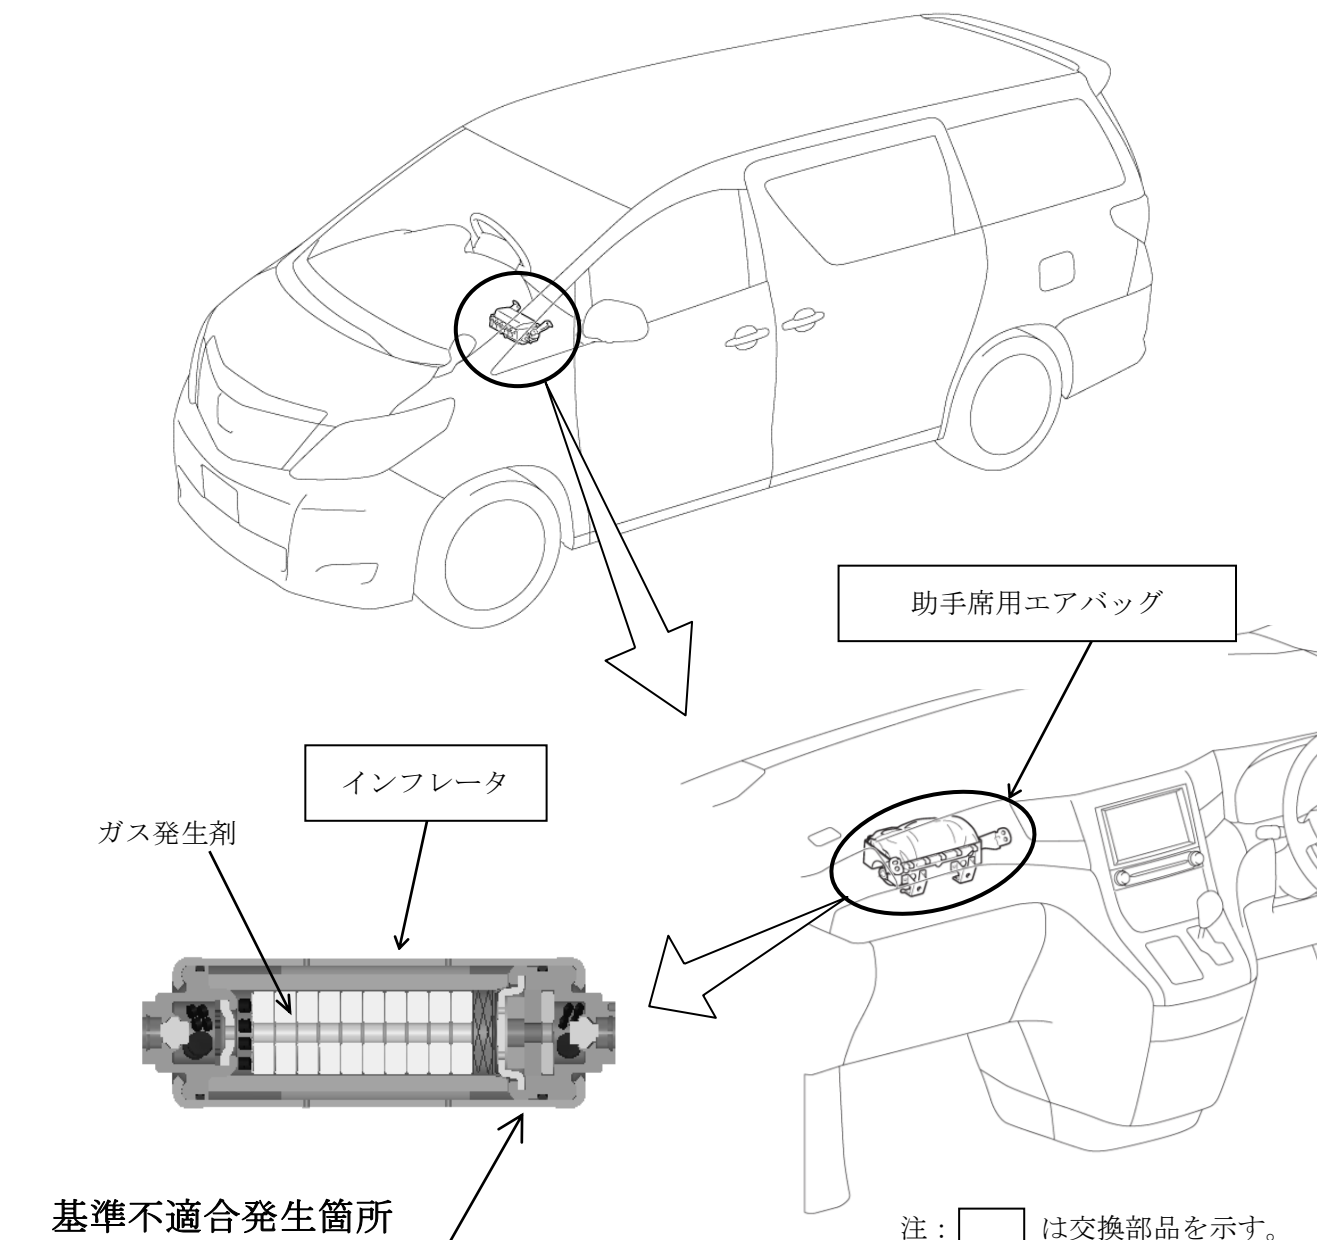
助手席用エアバッグのインフレーター（膨張装置）において、ガス発生剤の吸湿防止が不適切なため、温度および湿度変化の繰り返しによりガス発生剤が劣化することがある。このため、エアバッグ展開時にインフレーター容器が破損するおそれがある。

全車両、予防的措置としてエアバッグインフレーターまたはエアバッグアセンブリを代替品と交換する。
