## 改善箇所説明図

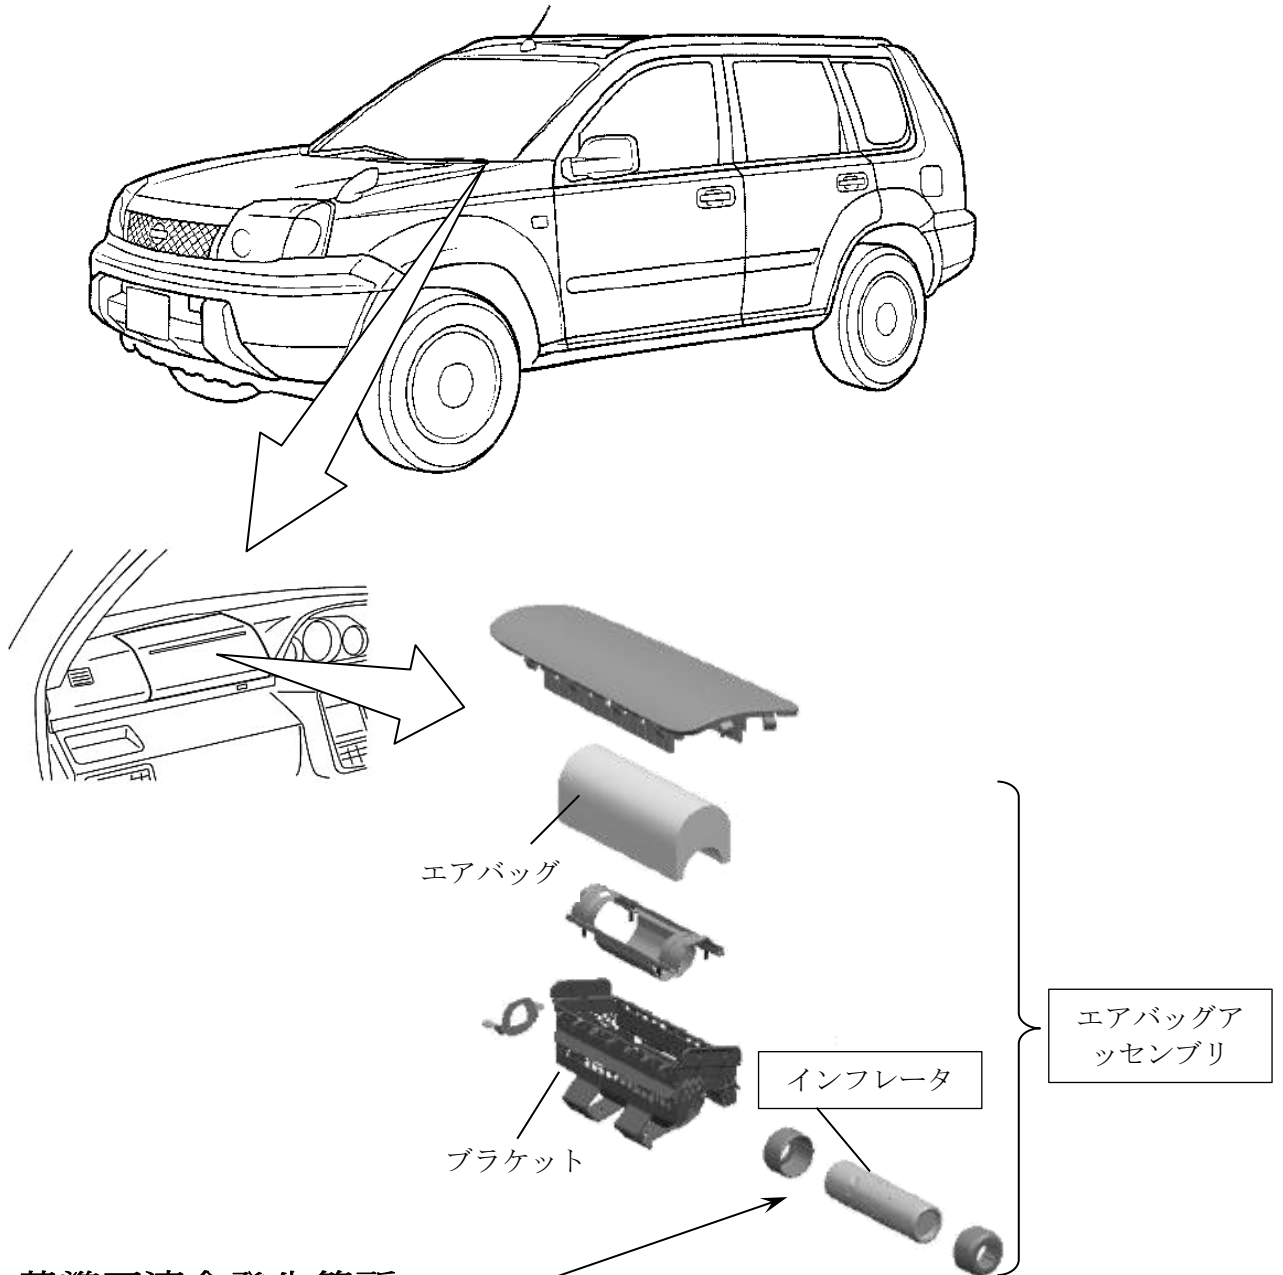
### 基準不適合発生箇所

助手席側のエアバッグのインフレーター（膨張装置）において、ガス発生剤の吸湿防止が不適切なため、温度および湿度変化の繰り返しによりガス発生剤が劣化することがある。そのため、エアバッグ展開時にインフレーター容器が破損するおそれがある。

全車両、助手席エアバッグインフレーターまたは助手席エアバッグアッセンブリを対策品と交換する。

識別：銀色のシールをモデルナンバープレートの右横に貼り付ける。
