改善箇所説明図

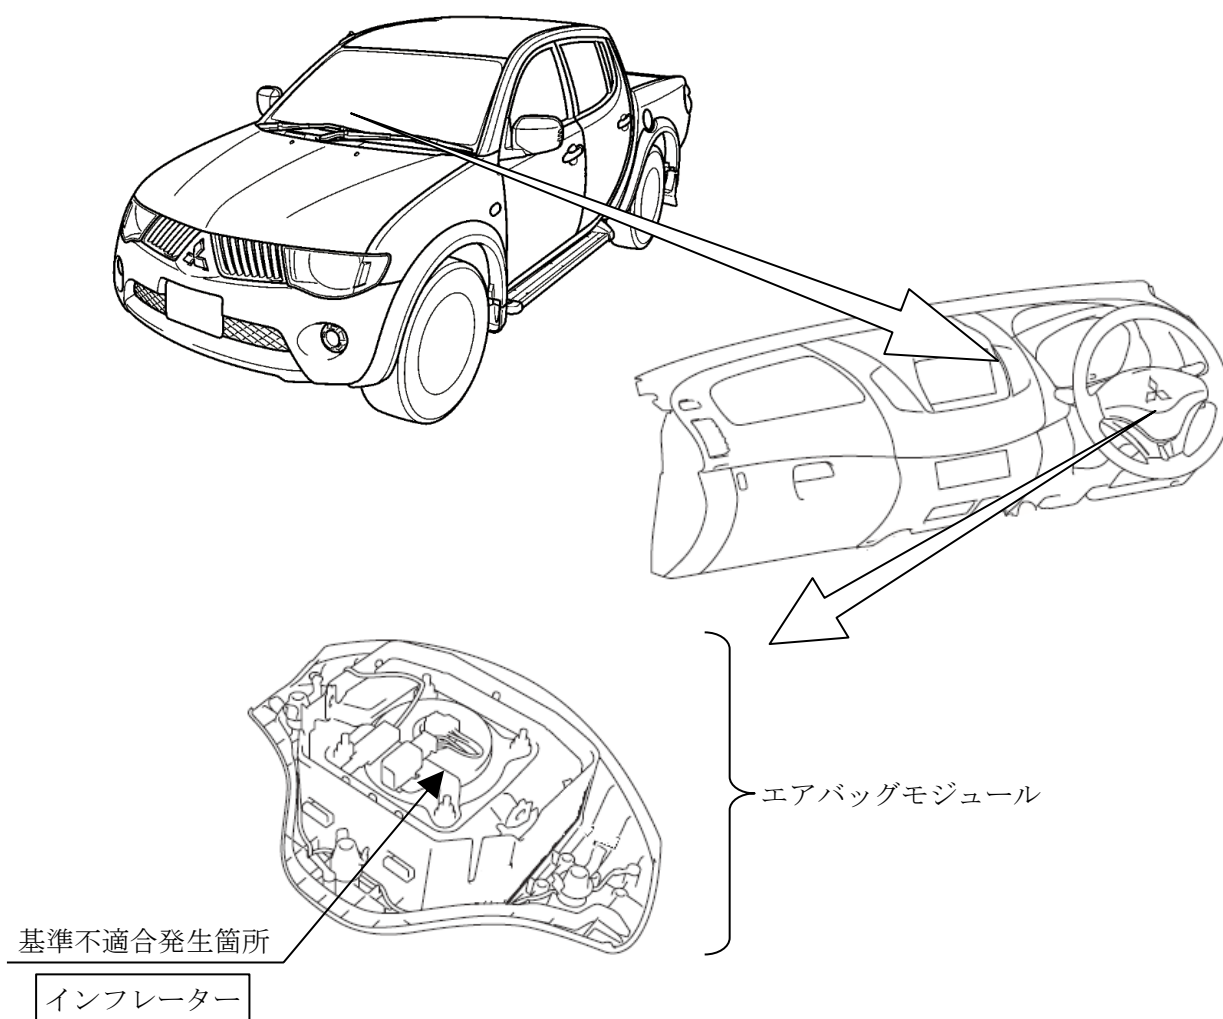
運転者席用エアバッグのインフレーター(膨張装置)において、ガス発生剤の吸湿防止が不適切なため、温度および湿度変化の繰り返しによりガス発生剤が劣化することがある。このため、エアバッグ展開時にインフレーター容器が破損するおそれがある。

全車両、エアバッグインフレーターを対策品と交換する。

注：図中の 内は、交換する部品を示す。
