【改善箇所説明図】

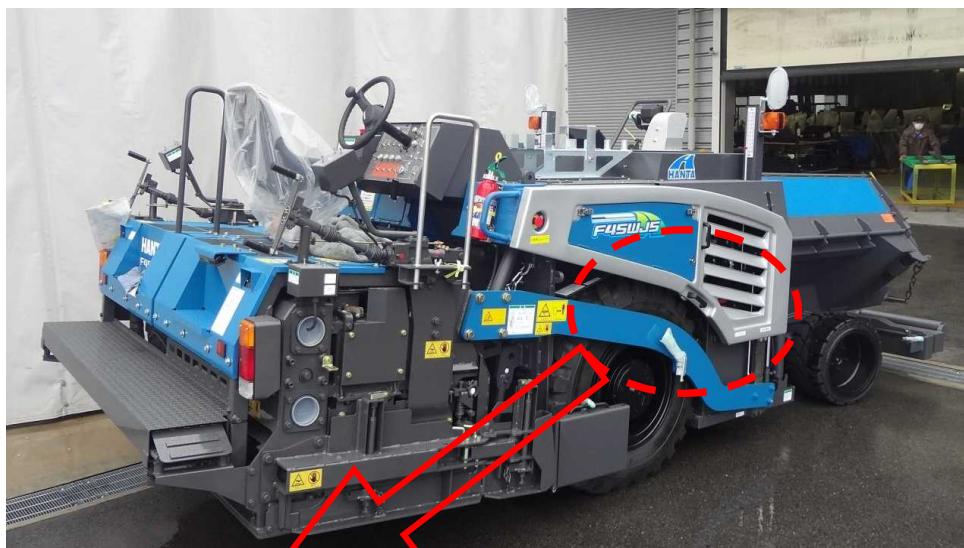
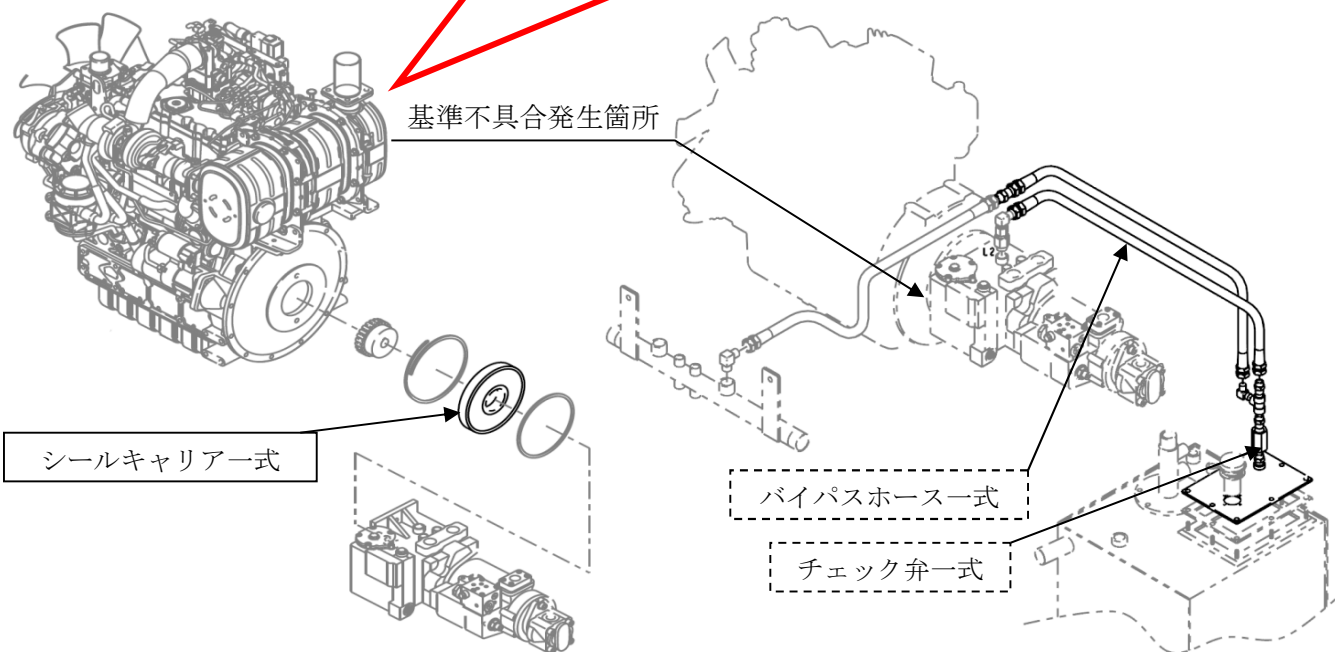
注： は交換する部品を示す。 は追加する部品を示す

アスファルト・フィニッシャの静油圧式無段変速機（HST）において、油圧回路の構造が不適切なため、エンジン始動時に走行ポンプケース圧力が許容値を超え、走行ポンプ軸シールが変形し、過度にポンプ軸に接触することがある。そのため、エンジン始動を繰り返すと、当該シールが摩耗して作動油が漏れ、最悪の場合、走行不能となるおそれがある。

全車両、走行ポンプ軸シールキャリアー式を新品に交換し、加えて、作動油タンクにバイパスホース及びチェック弁一式を追加する。

改善済車両には、チェック弁は追加されるので、チェック弁の有無により行う。
