# 改善箇所説明図

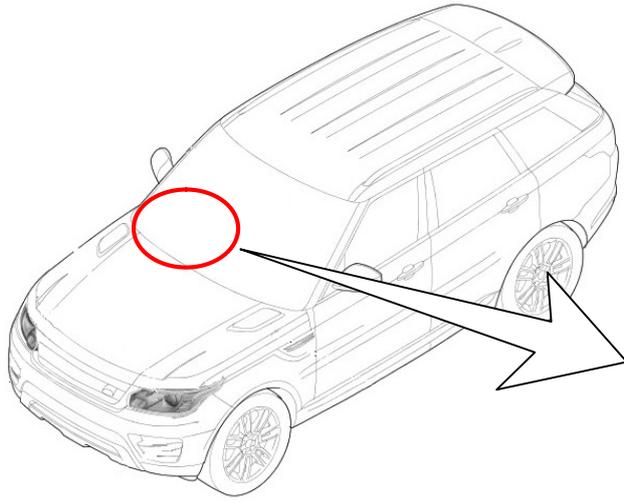
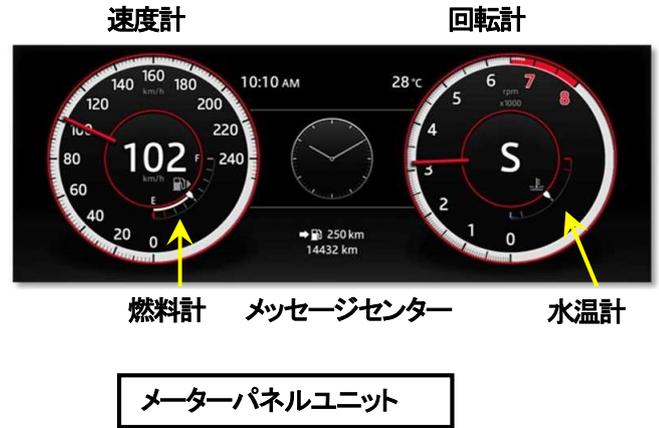
## 基準不適合発生箇所

メーターパネルユニットの制御プログラムが不適切なため、当該ユニットの内部温度を誤って異常検知し、強制的に再起動することがある。そのため、走行中にメーターパネルが消灯し、速度計または警告灯等が表示されないおそれがある。

全車両、メーターパネルユニットの制御プログラムを対策プログラムに書き換える。

識別：ボンネット内のバッテリープラス端子キャップ内に白ペイントを塗布する。
