改善箇所説明図

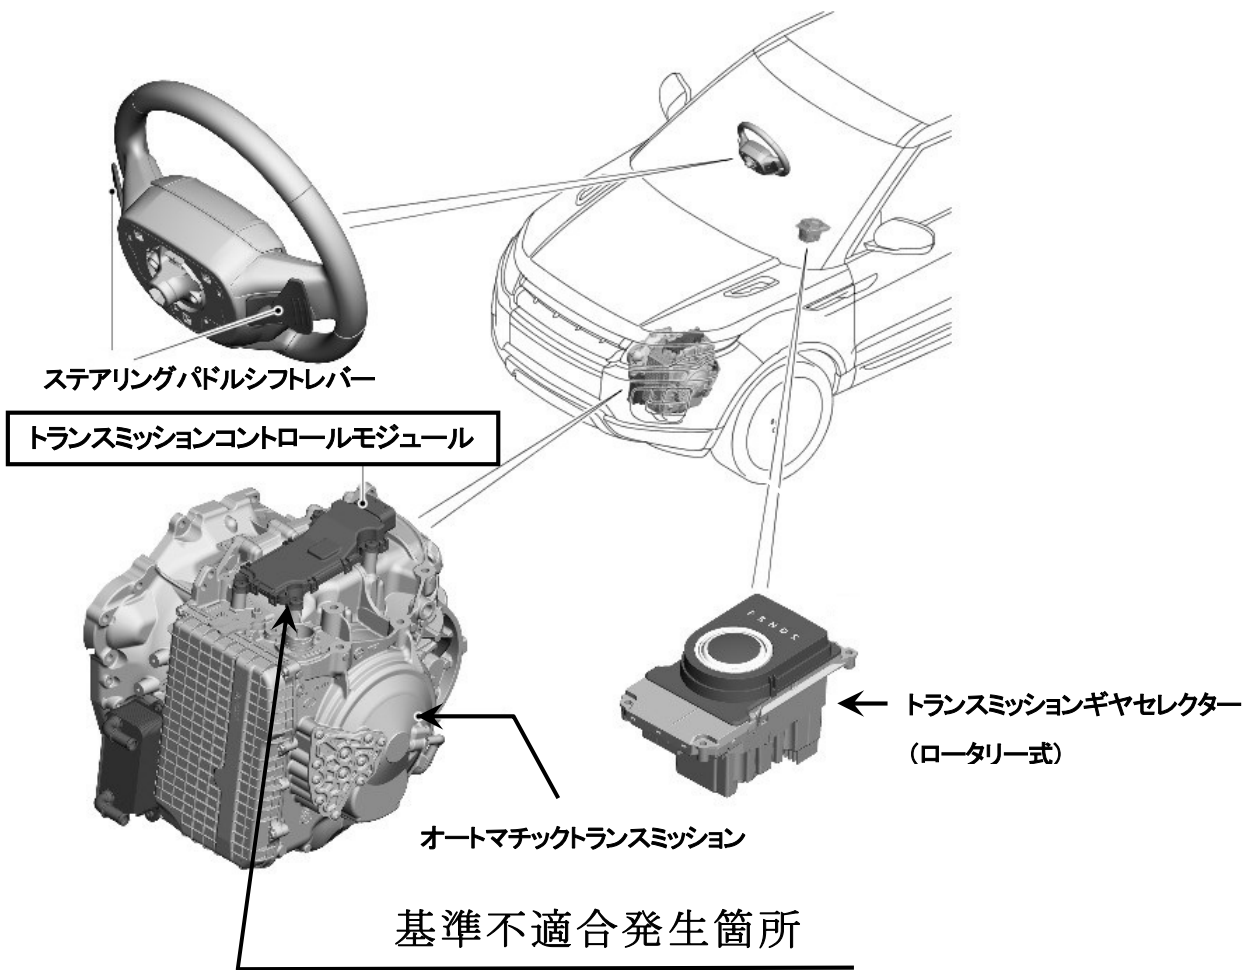
トランスミッションコントロールモジュールのプログラムが不適切なため、シフト制御用センサー配線接続端子の製造上のばらつきによる電気抵抗変化を異常として検知することがある。そのため、走行中に警告灯が点灯し、ギヤがニュートラルになり走行不能となるおそれがある。

全車両、トランスミッションコントロールモジュールの制御プログラムを対策プログラムに書き換える。

識別：トランスミッションコントロールモジュールコネクタ部に白ペイントを塗布する。
