改善箇所説明図

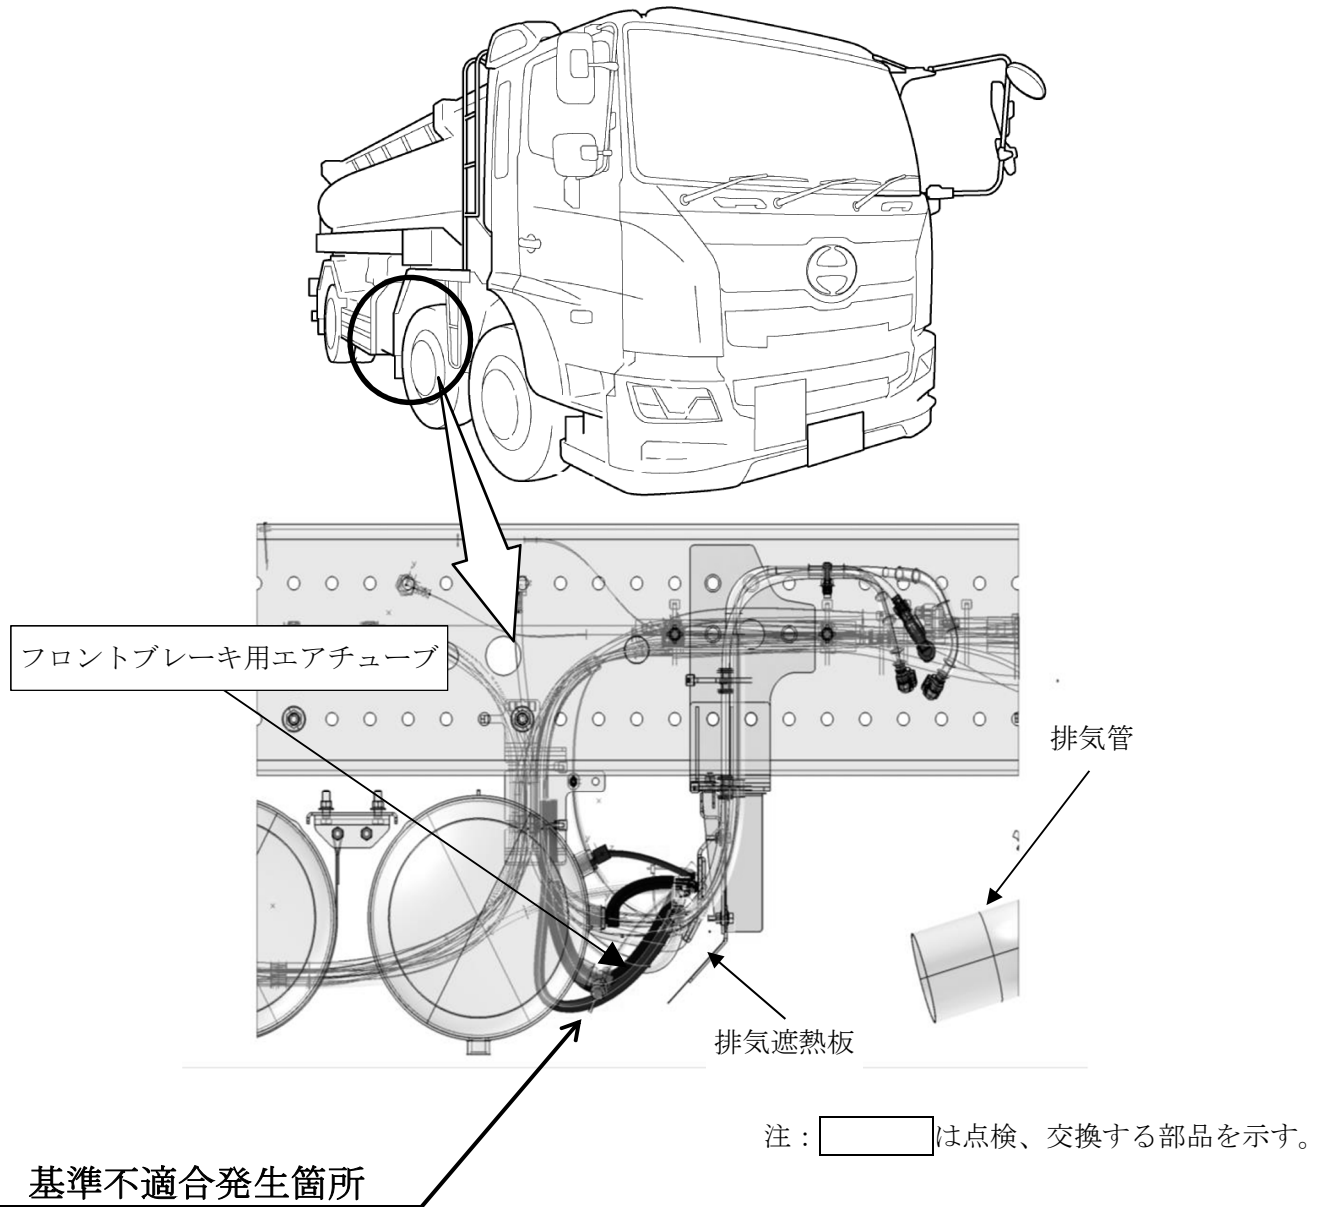
大型トラックにおいて、フロントブレーキ用エアチューブの組付けが不適切なため、排気遮熱板との位置がずれており、排気熱を直接受ける状態となっているものがある。そのため、当該チューブが排気熱により溶損してエアが漏れ、制動力が低下するおそれがある。

全車両、エアチューブの組付け位置を点検し、位置ずれが認められた場合は正しい位置に組み付けるとともにエアチューブを新品に交換する。なお、部品準備に時間を要するため、準備ができ次第、交換する。
