改善箇所説明図

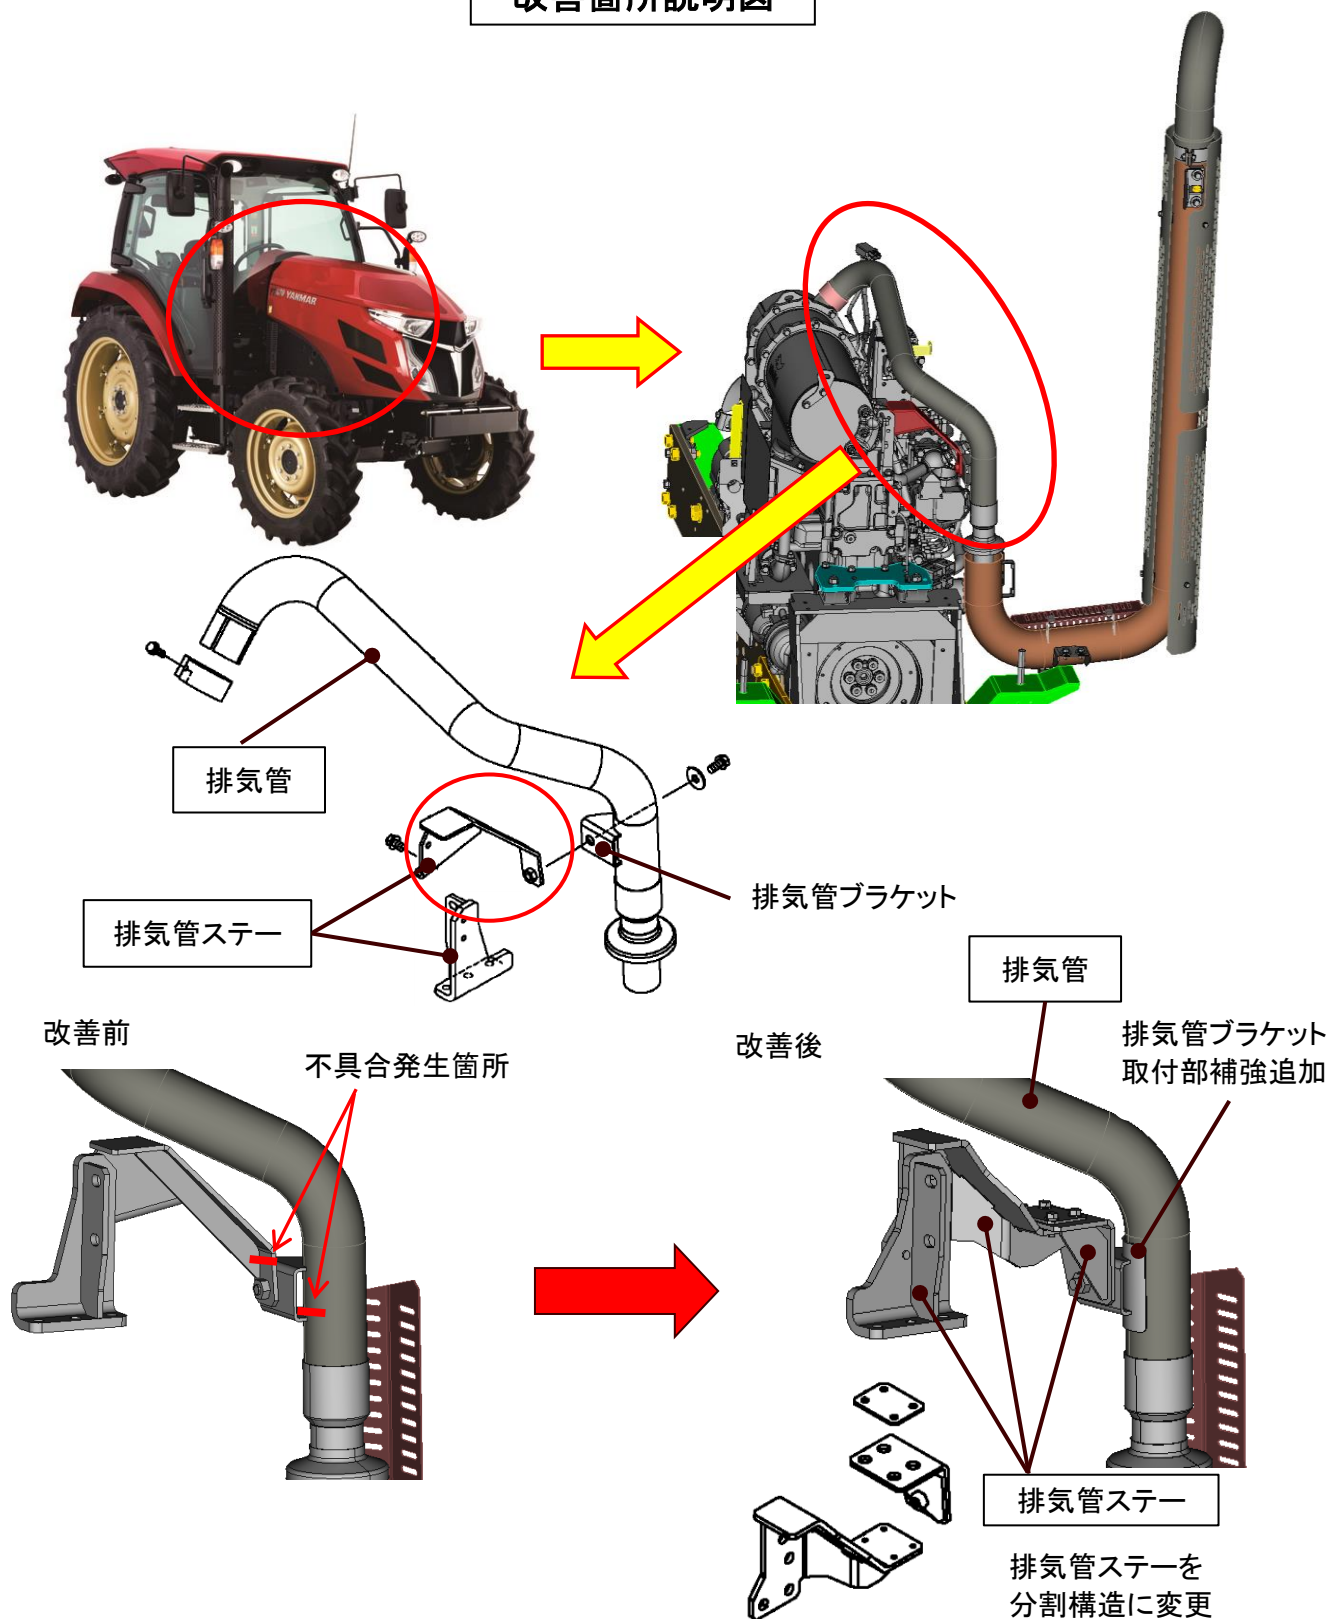
不具合発生箇所

排気管をエンジンに固定する排気管ステーの取付構造が不適切なため、排気管ステー取付穴が排気管ブラケット取付穴と合わない状態で無理に組み付けたものがある。そのため、エンジンの振動で排気管が振れてステー取付部及び排気管ブラケット取付部が過大な応力を受けて損傷し、最悪の場合、排気管に亀裂が生じて排気ガスが漏れるおそれがある。

全車両、排気管ステー及び排気管を対策品に交換する。

交換部品を示す。

排気管ステーの形状で識別
