# 改善箇所説明図

## 不具合の内容

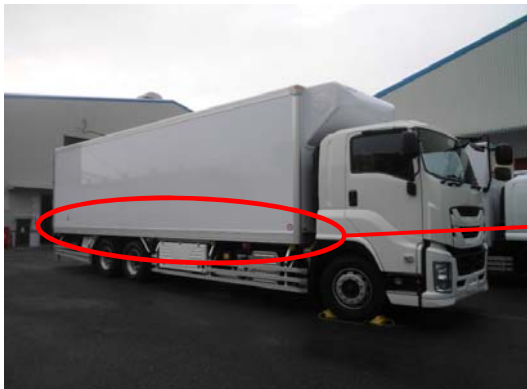
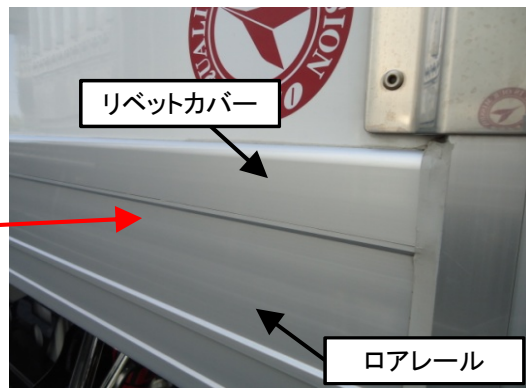
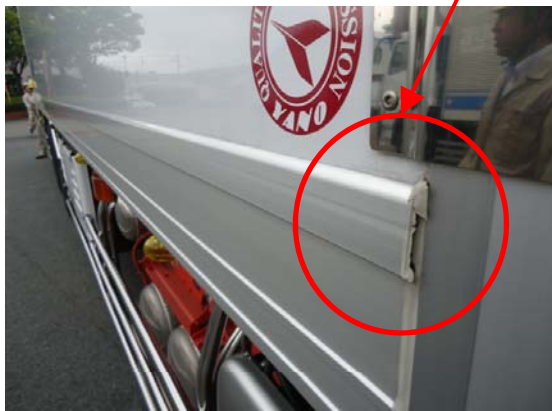
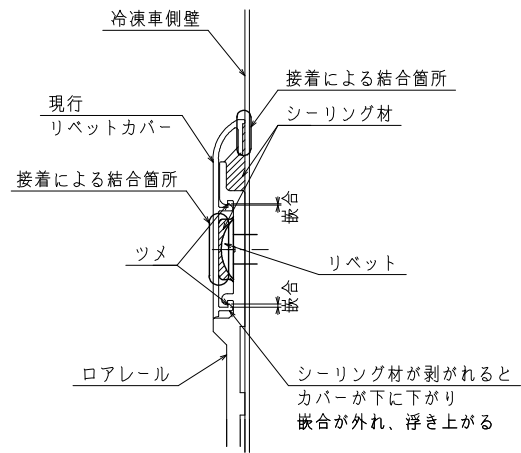
**改善前**

**基準不適合発生箇所**

冷蔵冷凍車において、荷箱側面のリベットカバーの取付指示が不適切なため、密着が不十分なものがある。そのため、荷箱が温度変化により変形した際に、リベットカバーが荷箱より浮き上がり、最悪の場合、脱落して他の交通の妨げになるおそれがある。

全車両点検し、リベットカバーに浮き上がりがある場合は、リベットカバーを対策品に交換し、リベットカバーに浮き上がりがない場合は、既存のリベットカバーをリベットで固定する。

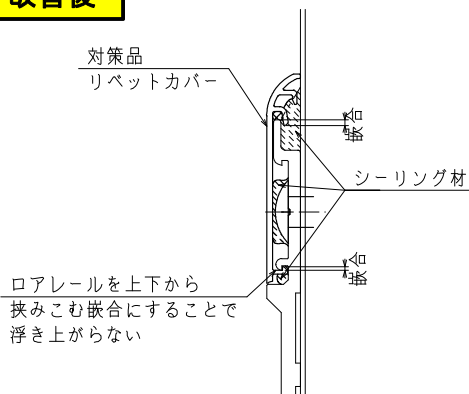
**改善後**

**対策品リベットカバー**

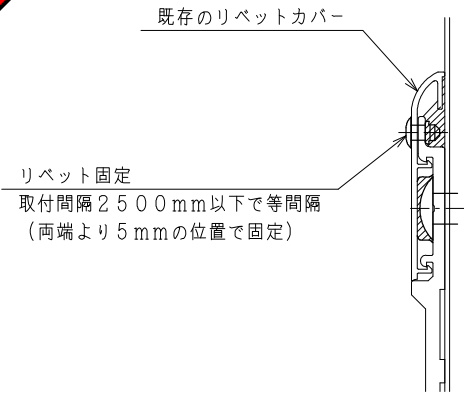
**リベット固定**
