改善箇所説明図

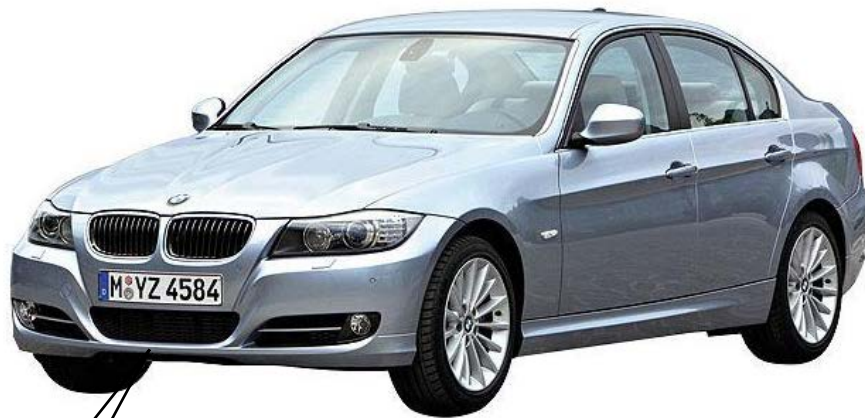
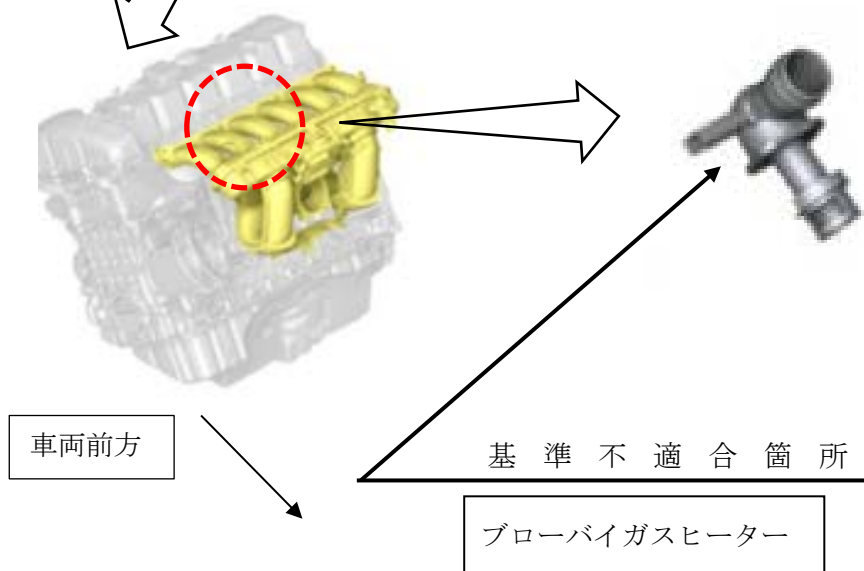
エンジンのブローバイガス還元装置において、ブローバイガスヒーターの成形加工が不適切なため、外装樹脂にクラックが発生するものがある。そのため、クラックに水分が浸入すると、クラックが拡大し樹脂内部にある電熱線ヒーターの回路が短絡して警告灯が点灯し、そのまま使用を続けると、ヒーターが異常発熱して外装が溶け、最悪の場合、火災に至るおそれがある。

全車両、当該ブローバイガスヒーターを対策品に交換する。

識別：左フロントドアアアヒンジ取り付けボルト（下側）の頭に白ペンを塗布する。
