## 海岸保全施設の適切な修繕等のあり方について

～堤防・護岸・胸壁の変状原因からのアプローチ～

平成28年4月

農林水産省農村振興局防災課

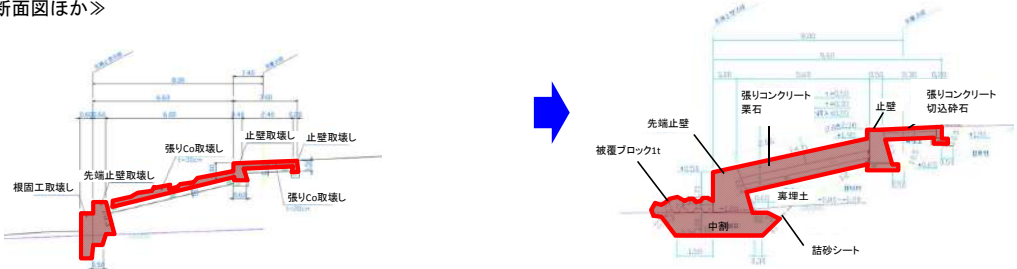
≪対策断面図ほか≫

代表的な変状				変状の要因等
部材	変状ランク	変状現象	計測寸法	
天端被覆工	c	剥離・損傷	直径(L)13m、短径(S)0.5m	護岸の変状原因として、斜路部は波浪の影響を受けたことや施工から50年程度経過していることから、経年変化によりコンクリートの剥離が生じたと考えられる。天端被覆工についても同様の原因により止壁が損傷し、そこから裏込め材の吸出しが生じたものと考えられる。
表法被覆工	c	剥離・損傷	直径(L)25m、短径(S)0.5m	
修繕箇所状況	≪天端被覆工(止壁)≫		≪表法被覆工≫

変状連鎖パターン	2	波浪により、表法被覆工の損傷や堤体土砂の吸出しが生じており、対策前の写真より、堤内空洞化の兆候が生じている。
----------	---	--------------------------------------------------------

≪適用にあたっての留意点≫  
 ・表法被覆工の変状箇所の修繕は、堤体土砂の流出抑制の観点から有効な工法。  
 ・波浪の影響が大きい場合は、変状原因究明のための調査・分析を行い、波浪対策の必要性について検討することが重要。

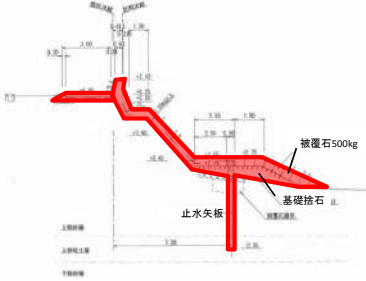
≪対策断面図ほか≫

代表的な変状				変状の要因等
部材	変状ランク	変状現象	計測寸法	
天端被覆工	b	ひび割れ	-	表法被覆工下部や天端被覆工にひび割れや剥離が発生した。表法被覆工下部の変状原因は、波や潮位の直接的な影響を受けやすい位置であるため、経年劣化によるひび割れにより剥離が生じたと考えられ、天端被覆工の変状原因は、漏水や吸出しが起因すると推測される。
	b	剥離・損傷	-	
表法被覆工	a	剥離・損傷	-

変状連鎖パターン	(2-1)※	表法被覆工に剥離・損傷が生じており、波浪により、天端被覆工にひび割れ及び剥離・損傷が生じたものと考えられる。
≪適用にあたっての留意点≫ ・天端被覆工の損傷箇所の修繕は、機能維持のために有効であり、表法被覆工の損傷箇所の修繕は、堤体土砂の流出抑制の観点から有効な工法。 ・洗掘による変状の進展を抑制するために、止水矢板等の洗掘防止対策を行うことは重要である。

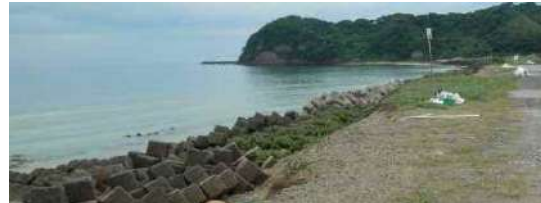
代表的な変状				変状の要因等
部材	変状ランク	変状現象	計測寸法	
表法被覆工	a	沈下	直径(L)2m	① 海岸侵食の影響。当箇所は従来から侵食作用を受けている海岸であり、冬季風浪により侵食が進行していた可能性が高い。侵食の進行で海浜が有している消波機能が低下していたと考えられる。 ② 消波堤の構造は、砂の上に直接ブロックを設置しただけの構造であるため、波浪の作用による洗掘と砂の吸出しを受け沈下・転倒したと考えられる。また、当箇所に来襲する波向きが護岸に対してほぼ直角であることと、被災時の波浪が長周期で侵食特性を有していたことが洗掘・吸出し効果を助長したと考えられる。 ③ 護岸工の被災・消波堤の被災により、長周期波浪が継続的に護岸工に直接作用していた。護岸工はもともと波浪に対して防護するものではないため、引き波時の掃流力(沖に戻る力)により、護岸工の背面土砂の細粒分が吸出しを受けて減少し、背面土砂の陥没、護岸の崩落等が生じたものと考えられる。
	a	目地部、打継ぎ部の状況	ずれ(B)0.5m	
消波工	a	移動・散乱及び沈下	標高(D.L.)2m

対策時期	平成25年 (建設後32年)
対策時期を決定した理由	風浪により当該施設が被災したため
対策を実施した理由	施設の防護機能に支障が生じたため
要求した機能回復の程度	本対策後も再度の対策についても想定している程度
工法名	消波ブロック工、連結ブロック張工
工法の概要	消波ブロック(2t)設置N=429個:計画堤防高に対し、来襲波が越波することの無いよう設置。 ※既存設備には基礎工(基礎捨石)が配置されていなかったことから、今回、洗掘・沈下防止を目的に新たに設置。 ※ブロック重量は計画実施時に形状等を再検討し、3t→2tに変更。 連結ブロック張工A=159m <sup>2</sup> :法面侵食防止する目的で設置。
工法の選定理由	・消波ブロックについては、来襲波が計画護岸高(T、P+4.5m)を越えないようにすることを工法選定の基本方針として、設置位置、配置方法(乱積・層積)、重量の観点から現地状況を踏まえて比較検討し、最も経済性に優れた工法を採用した。 ・連結ブロックについては、当初の設置目的(法面侵食)、構造を考慮し現状と同等の規格で復旧することを基本方針とし、被災原因(波浪による吸出し)を除去する目的で、吸出し防止マットの敷設を行う工法を採用した。
実施数量/費用	消波ブロック(2t)設置N=429個、連結ブロック張工A=159m <sup>2</sup> / 51,675千円
対策工法	≪対策前≫ 冬季風浪の繰り返し作用及び被災原因となった風浪により、消波ブロック沈下が生じ、護岸工に波浪外力が作用し侵食を受けた。
	≪対策後≫

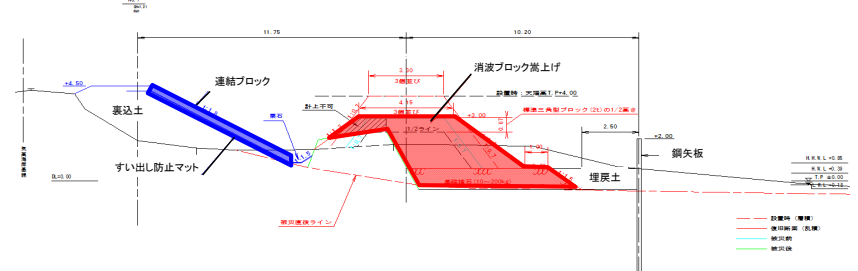
≪対策断面図ほか≫

変状連鎖パターン	4.2-1	波浪による洗掘により、消波工の沈下が生じ、更に波浪により、表法被覆工の亀裂・損傷や堤体土砂の吸出し、堤内空洞化が生じたものと考えられる。
≪適用にあたっての留意点≫ ・表法被覆工の変状箇所の修繕及び消波工の復旧は、防護機能の回復の観点から有効な工法。 ・前面の砂浜の侵食が顕著な場合は、変状原因究明のための調査・分析を行い、侵食対策の必要性について検討することが重要。

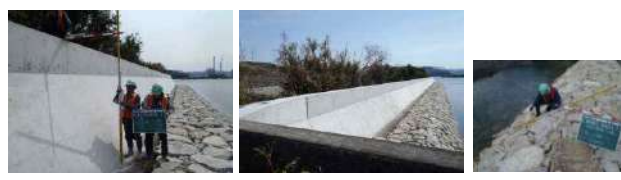
≪対策後≫

対策工法	≪対策前≫ 壁体表面の亀裂及び目地材流出による目地開き、壁体表面にコンクリート粗骨材の露出等の劣化がみられる。また、護岸下段部が延長10m程度で崩壊している。

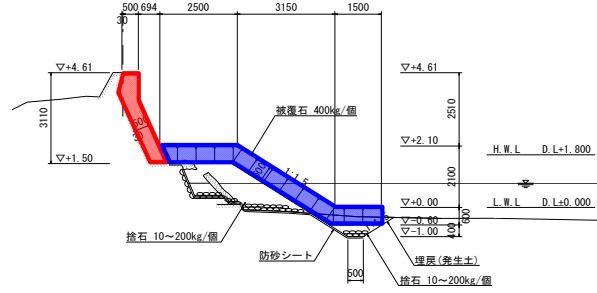
≪対策断面図ほか≫

変状連鎖パターン	2-1	波浪による波力作用により、表法被覆工の損傷から、堤体土砂のすい出しが生じたものと考えられる。
----------	-----	------------------------------------------------

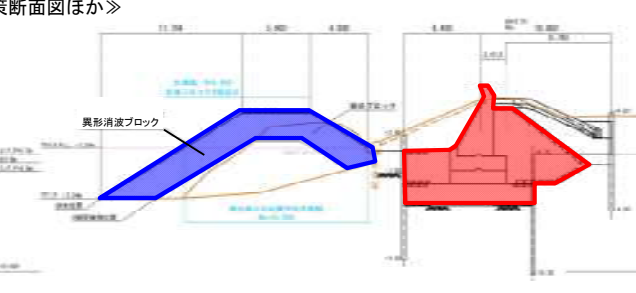
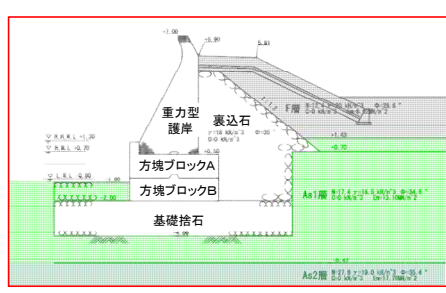
≪対策断面図ほか≫

代表的な変状				変状の要因等	
部材	変状ランク	変状現象	計測寸法		
波返工	a	ひび割れ	長さ(L)0.39m、最大ひび割れ幅(B)0.022m	既設護岸の築造当時は、前面に十分な砂浜を有していたが、北側に位置する構造物の延伸に伴い、当海岸からその遮蔽域へ移動する沿岸漂砂量が増加したことで汀線が徐々に後退した。その後、砂浜は消失し、波が基礎に直接作用するとともに、堤前水深が増加したことで波の打ち上げが高くなり、急激に護岸の劣化、損傷が進んだ。	
天端被覆工	a	沈下・陥没	直径(L)7.19m、短径(S)1.82m		
表法被覆工	a	ひび割れ	長さ(L)1.2m、最大ひび割れ幅(B)0.02m		
≪天端被覆工≫ 陥没		≪表法被覆工≫ クラック		≪基礎部≫ 露出	≪基礎矢板≫ 変形

変状連鎖パターン	1-1, 2	波浪による洗掘作用により、基礎工の損傷及び砂浜の消失が生じ、更に波浪による波力作用により、波返工及び表法被覆工の亀裂・損傷や堤内の空洞化、天端被覆工の陥没の兆候が生じたものと考えられる。
----------	--------	-----------------------------------------------------------------------------------------------

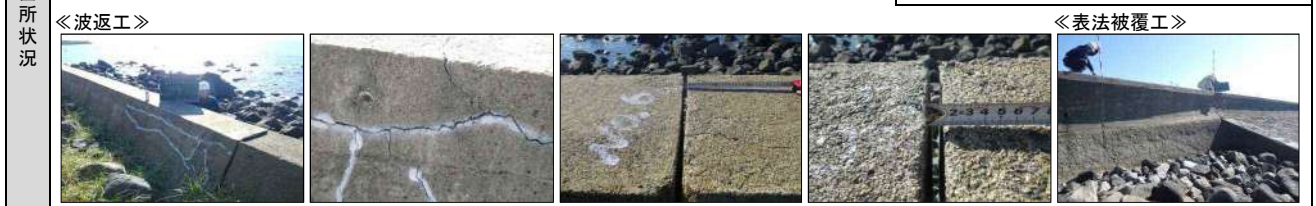
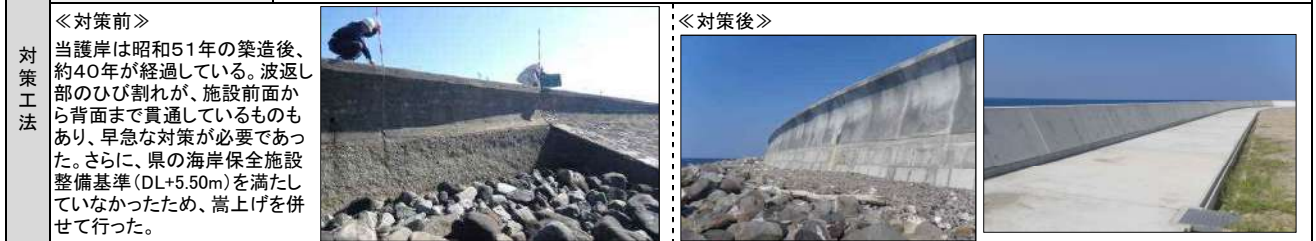
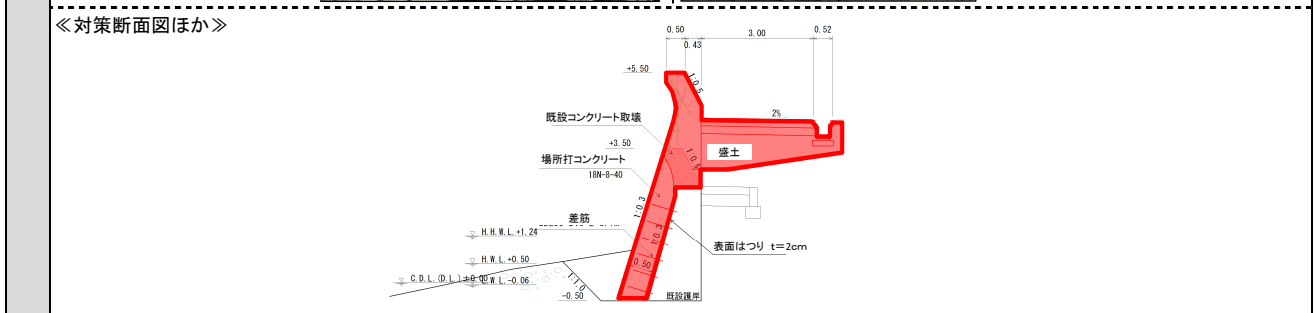
代表的な変状				変状の要因等
部材	変状ランク	変状現象	計測寸法	
波返工	a	防護高さの不足	標高(D.L.)3.5m	当護岸の変状原因として、昭和58年の日本海中部地震による強震(最大震度5)で本体工にズレが生じたものと考えられる。また、築造後40年程度経過しているため、経年劣化によるひび割れや表面剥離が生じたと推測される。
	a	ひび割れ	長さ(L)10m、最大ひび割れ幅(B)0.02m	
表法被覆工	b	ひび割れ	長さ(L)2m、最大ひび割れ幅(B)0.005m

変状連鎖パターン	(2)、7	環境作用・材料的要因により、波返工及び表法被覆工に亀裂・損傷が生じたものと考えられる。この他、大きな変状は地震の影響によるものと考えられる。
----------	-------	------------------------------------------------------------------------

対策時期	平成25年 (建設後38年)
対策時期を決定した理由	県全域の漁港海岸の中から、優先度の高いものを抽出して対策を実施…海岸堤防等老朽化対策緊急事業(平成24～25年度)
対策を実施した理由	防護機能に支障が生じていないものの、変状や劣化が進行したため、その他(施設本体の防護高不足)
要求した機能回復の程度	供用期間に対策の必要のないような程度
工法名	波返し撤去+(既設本体の)コンクリート腹付け工法
工法の概要	<ul style="list-style-type: none"> <li>■既存施設が所要防護高さ(DL+5.50m)に満たないため、波返し部を撤去。</li> <li>■本体工の表面をはつり、差し筋をして新旧部材の一体化を図る。</li> <li>■本体工の前面に厚50cmの腹付けコンクリートを打設、さらに波返しの新設により防護高(DL+5.50m)を満足した。</li> </ul>
工法の選定理由	ひび割れが顕著な既設波返し部は、本体強度を考慮し、取り壊すこととした。また、本体工前面部は表面剥離が主であり、腹付け補強により既設本体と一体化することで、耐波圧に有利になることから採用に至った。
実施数量/費用	L=280m / 93,000千円

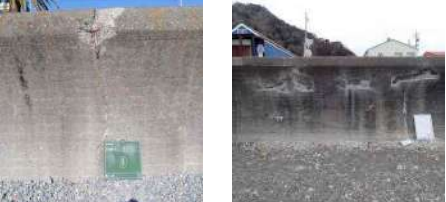
代表的な変状				変状の要因等
部材	変状ランク	変状現象	計測寸法	
波返工	a	ひび割れ	長さ(L)3m,最大ひび割れ幅(B)0.003m	当該海岸保全施設は、整備年度が昭和38年と年数が経っており、度重なる台風などで、直接波が作用している
	a	剥離・損傷	直径(L)0.7m、短径(S)0.15m	
修繕箇所状況	≪波返工≫

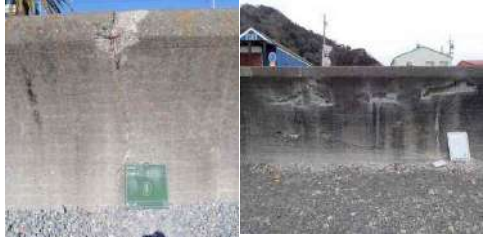
対策時期	平成24年 (建設後50年)		
対策時期を決定した理由	-		
対策を実施した理由	防護機能に支障が生じていないものの、変状や劣化が進行したため		
要求した機能回復の程度	応急的な措置		
工法名	①Uカットシール工法②断面修復工法		
工法の概要	①ひび割れ部に樹脂やモルタル注入を行う。 ②コンクリートの劣化部分をはつきり除去し、新たに断面修復材にてコンクリート断面を復元する。		
工法の選定理由	耐久性、耐候性に優れていて、雨水や酸性ガス等の侵入による下地コンクリートの鉄筋の腐食を防止するため		
実施数量/費用	①134.4m、②11㎡ / 1,860千円		
対策工法	≪対策前≫ コンクリートのひび割れ(3.0mから1.8m)が66箇所、コンクリートの剥離(平均0.7m×0.7m)23箇所

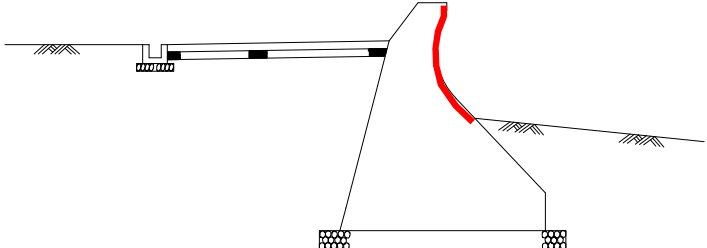
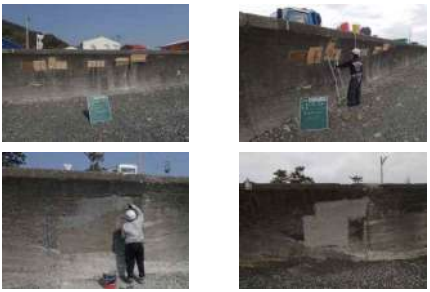
≪対策断面図ほか≫

変状連鎖パターン	7.2	環境作用・材料的要因及び波力作用により、波返工・表法被覆工にひび割れ・損傷及び破損・欠落が生じたものと考えられる。
----------	-----	-----------------------------------------------------------

≪適用にあたっての留意点≫  
 ・波返工・表法被覆工の変状箇所の修繕は、機能維持の観点から有効な工法。  
 ・変状原因究明のための調査・分析を行い、波浪対策の必要性について検討することが重要。

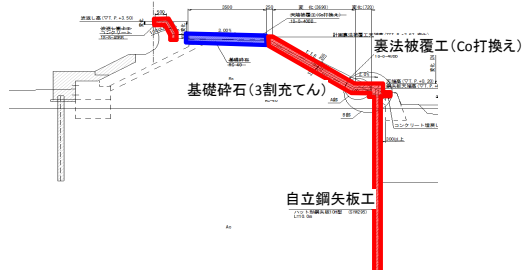
≪対策後≫  
	≪対策断面図ほか≫

変状連鎖パターン	7、2-2、3	環境作用・材料的要因及び波浪による波力作用により波返工に亀ひび割れが生じ、更に波浪による洗掘作用により天端被覆工・裏法被覆工にひび割れ・損傷が生じたものと考えられる。
----------	---------	-------------------------------------------------------------------------------------

≪適用にあたっての留意点≫  
 ・波返し工の嵩上げは、防護機能の確保のために有効であり、裏法被覆工の修繕及び止水矢板の設置は、堤体土砂の流出抑制の観点から有効な工法。

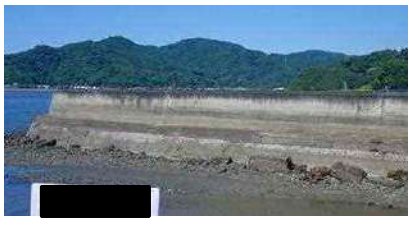
代表的な変状				変状の要因等
部材	変状ランク	変状現象	計測寸法	
表法被覆工	b	ひび割れ	長さ(L)2m、最大ひび割れ幅(B)0.02m	コンクリート部材の経年劣化による。
≪表法被覆工≫

対策工法	対策時期	平成25年 (建設後47年)	
	対策時期を決定した理由	—	
	対策を実施した理由	防護機能に支障が生じていないものの、変状や劣化が進行したため	
	要求した機能回復の程度	本対策後も再度の対策についても想定している程度	
	工法名	被覆コンクリート工法	
	工法の概要	表法覆工のコンクリートが経年劣化により破損、剥落、欠損している部分について劣化部をはり取りのうえ、腹付コンクリートによる補強をおこなうもの。	
	工法の選定理由	最も経済的であり、隣接箇所でも過年度に同様の工法により対策済であるため。	
	実施数量/費用	L=148m / 60,021千円	
	≪対策前≫ 表法覆工のコンクリートが経年劣化により破損、剥落、欠損している。

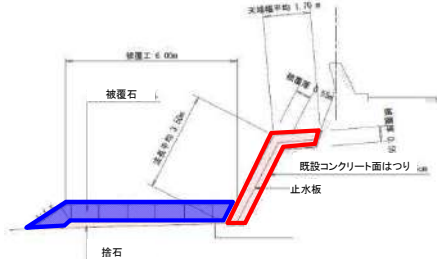
≪対策断面図ほか≫

変状連鎖パターン	(2-1)※ 波浪により表法被覆工にひび割れ・損傷が生じているものと考えられる。
----------	------------------------------------------

≪適用にあたっての留意点≫  
 ・表法被覆工の変状箇所の修繕は、機能維持の観点から有効な工法。  
 ・変状原因究明のための調査・分析を行う必要がある。

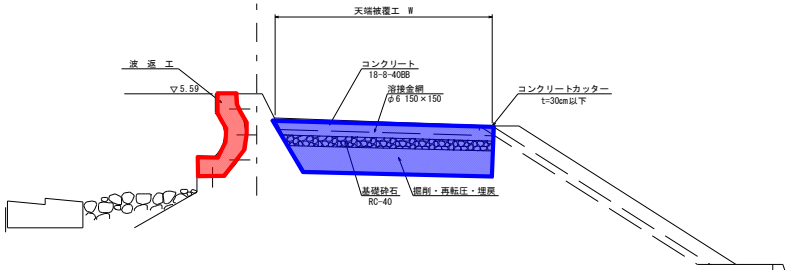
≪対策断面図ほか≫

代表的な変状				変状の要因等
部材	変状ランク	変状現象	計測寸法	
波返工	a	ひび割れ	長さ(L)2.7m、最大ひび割れ幅(B)0.015m	砂浜の侵食に伴い、波の外力が増加し波返しのひび割れ発生。経年変化による堤体の圧密沈下による空洞発生。
天端被覆工	a	沈下・陥没	直径(L)5.5m、短径(S)0.2m

変状連鎖パターン	2-2、6	波浪により、波返工のひび割れが生じ、更に圧密により堤体盛土が沈下し、空洞が生じたものと考えられる。
----------	-------	---------------------------------------------------

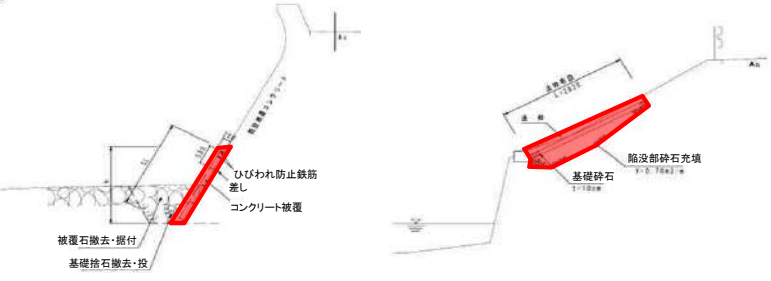
≪対策断面図ほか≫

代表的な変状				変状の要因等
部材	変状ランク	変状現象	計測寸法	表法被覆工のクラック等については、コンクリート部材の経年劣化によるものである。 裏法被覆工の沈下・陥没については、下部構造(擁壁、コンクリート矢板)の隙間からの吸出しによるものである。
表法被覆工	a	ひび割れ	長さ(L)22m、最大ひび割れ幅(B)0.03m	
裏法被覆工	a	沈下・陥没	直径(L)56m、短径(S)2.8m

変状連鎖パターン	(7)※	環境作用・材料的要因により、表法被覆工にひび割れが生じ、また、吸出しにより裏法被覆工に陥没が生じていると考えられる。
≪適用にあたっての留意点≫ ・表法被覆工の変状箇所及び裏法被覆工の陥没の修繕により、機能維持を行う。 ・変状原因究明のための調査・分析を行うことが必要である。

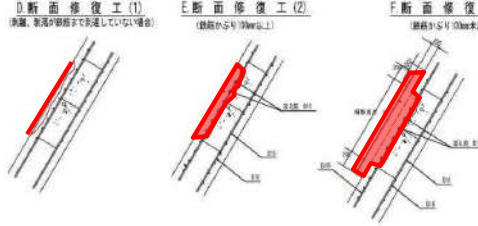
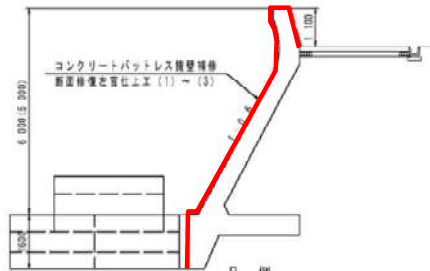
代表的な変状				変状の要因等
部材	変状ランク	変状現象	計測寸法	当該海岸保全施設は、高潮高波時及び台風時に直接波の影響を受け、その際漂流物等により損傷し剥離等が生じ老朽化が進行した。 なお、堤防法面にひび割れが生じ部分的に剥離を起こし、鉄筋が腐食している箇所がある。
波返工	b	剥離・損傷	-	
表法被覆工	a	ひび割れ	長さ(L)106m、最大ひび割れ幅(B)0.009m

変状連鎖パターン	(2)※、7	環境作用・材料的要因及び波浪による波力作用により、波返工、表法被覆工に亀裂・損傷等が生じたものと考えられる。
----------	--------	--------------------------------------------------------

D 断面修復工(1) (剥離、欠損が数センチ未満の場合) E 断面修復工(2) (剥離が5cm以内の場合)

F 断面修復工(3) (剥離が5cm以内の場合)

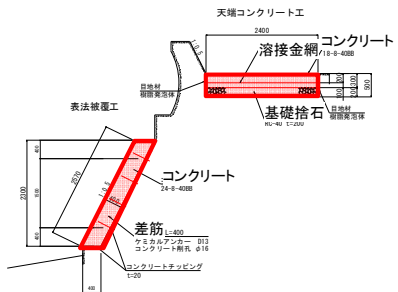
≪対策断面図ほか≫

変状連鎖パターン	(1, 2)※	波浪による洗掘作用及び波力作用により表法被覆工が剥離・損傷し、堤体土砂の吸い出しによって堤内空洞化が生じていることから、天端被覆工に陥没の兆候がみられる。
≪適用にあたっての留意点≫ ・地下レーダ調査から空洞化を発見し、空洞化対策を行った事例。堤内の空洞化対策は、防護機能の回復の観点から有効な工法。 ・表法被覆工の変状箇所の修繕は、堤体土砂の流出抑制の観点から有効な工法。

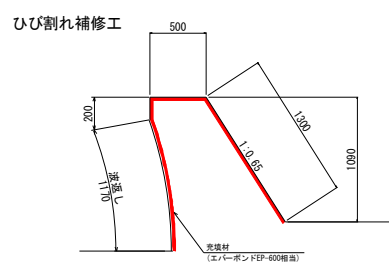
≪対策断面図ほか≫

変状連鎖パターン	7	環境作用・材料的要因により、波返工に亀裂が生じたものと考えられる。
----------	---	-----------------------------------
