改善箇所説明図

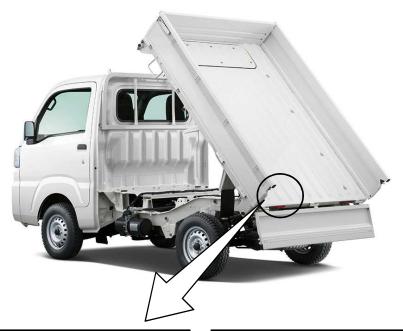
低床ダンプ仕様の荷台において、荷台を支持するヒンジピンを固定する構造が不適切なため、 ダンプ操作によって固定ボルトが緩むことがある。そのため、異音が発生し、そのままの状態で 使用を続けると、最悪の場合、当該ヒンジピンが脱落し、他の交通の妨げとなるおそれがある。

全車両、ヒンジピンを対策品と交換する。
