# 改善箇所説明図

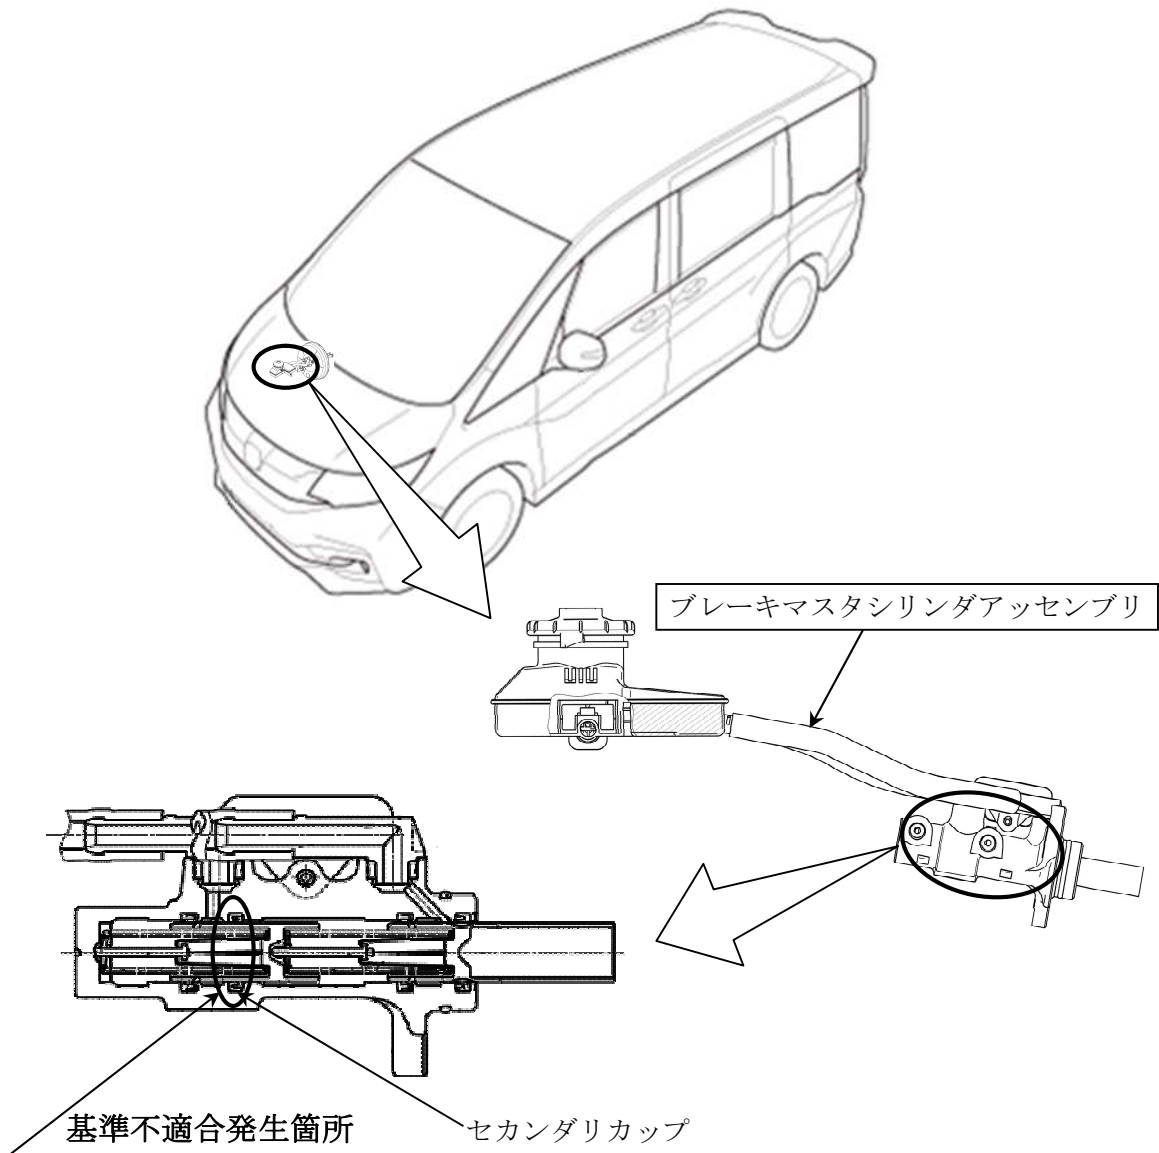
ブレーキマスタシリンダにおいて、セカンダリカップの材質と形状が不適切なため、カップがリザーバタンクホースからブレーキ液中に溶け出した可塑剤により膨潤し、また、走行中のエンジンからの熱影響により膨張すると、変形することがある。そのため、シール性能が低下して、ブレーキペダルをゆっくり踏むとシール部からブレーキ液が漏れ、最悪の場合、制動距離が長くなるおそれがある。

全車両、ブレーキマスタシリンダアッセンブリを対策品と交換する。

識別：運転席ドア下側ヒンジ上側ボルト頭部に黄色ペイントを塗布する。
