改善箇所説明図

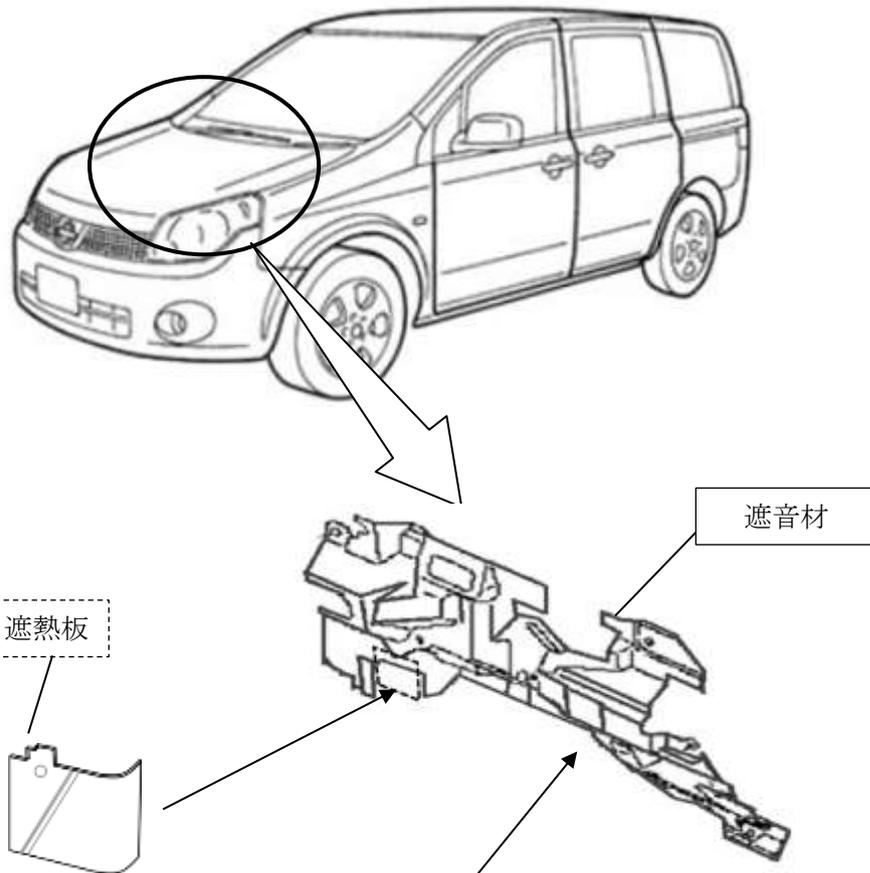
基準不適合発生箇所

エンジンルーム内の遮音材において、エキゾーストマニホールドとの隙間が少なく、かつ、遮音材に固定点のない部分があるため、当該遮音材の一部が熱の影響により変形してエキゾーストマニホールドと接近することがある。そのため、そのまま使用を続けると、エキゾーストマニホールドの熱により焼損し、最悪の場合、火災に至るおそれがある。

全車両、遮音材を対策品に交換するとともに、遮熱板を新規に取り付ける。

識別：銀色のシールをモデルナンバープレートの右横に貼り付ける。
