改善箇所説明図

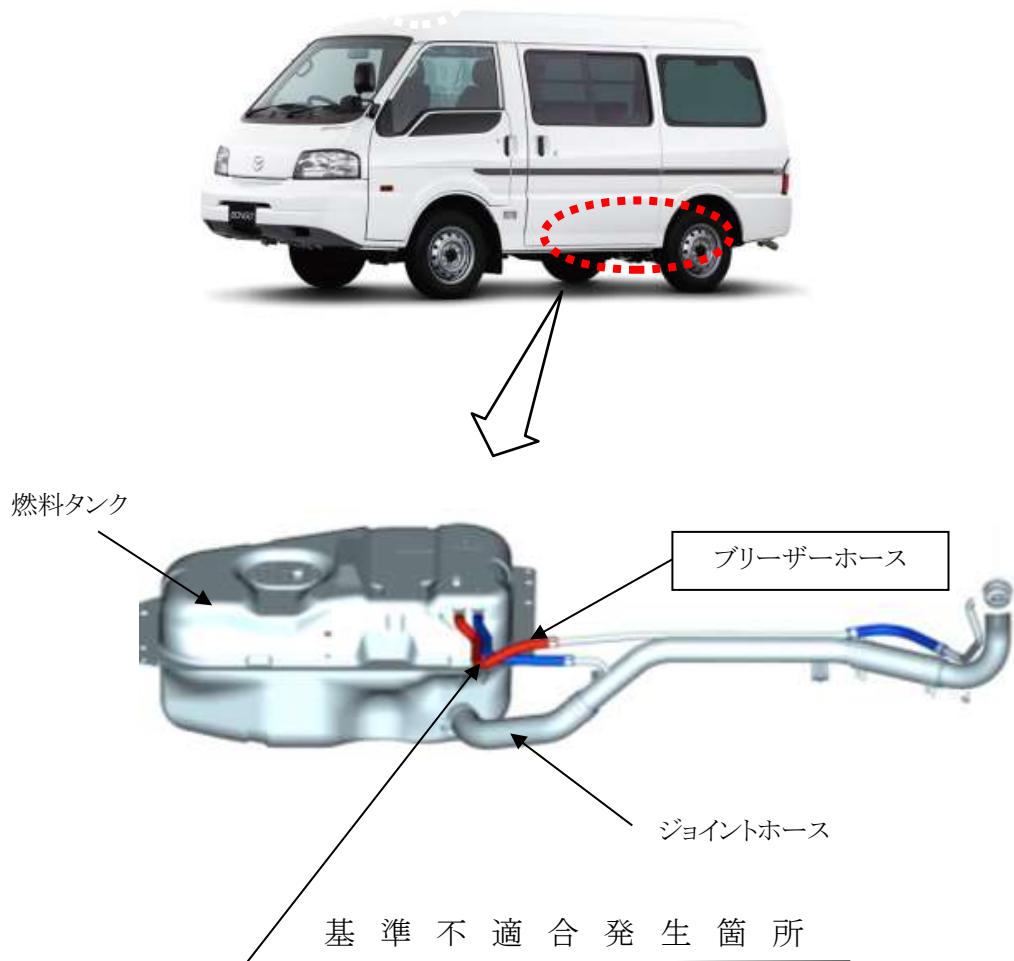
燃料タンクのブリーザーホース（給油時に燃料タンク内の空気を逃がすホース）において、当該ホースの材質が不適切なため、排気系の熱影響によりホースが劣化し亀裂が発生することがある。そのため、そのままの状態で使用を続けると、亀裂が進行し燃料が漏れ、最悪の場合、火災に至るおそれがある。

全車両、ブリーザーホースを対策品と交換する。

識別：燃料タンクのジョイントホースに白ペンを塗布する。
