事 業 用 自 動 車 事 故 調 査 報 告 書

トラクタ・バンセミトレーラの追突事故（香川県観音寺市）

平成30年6月4日

調査番号 : 1683206
車両 : トラクタ・バンセミトレーラ
事故の種類 : 追突事故
発生日時 : 平成 28 年 10 月 8 日 21 時 56 分頃
発生場所 : 香川県観音寺市 国道 11 号

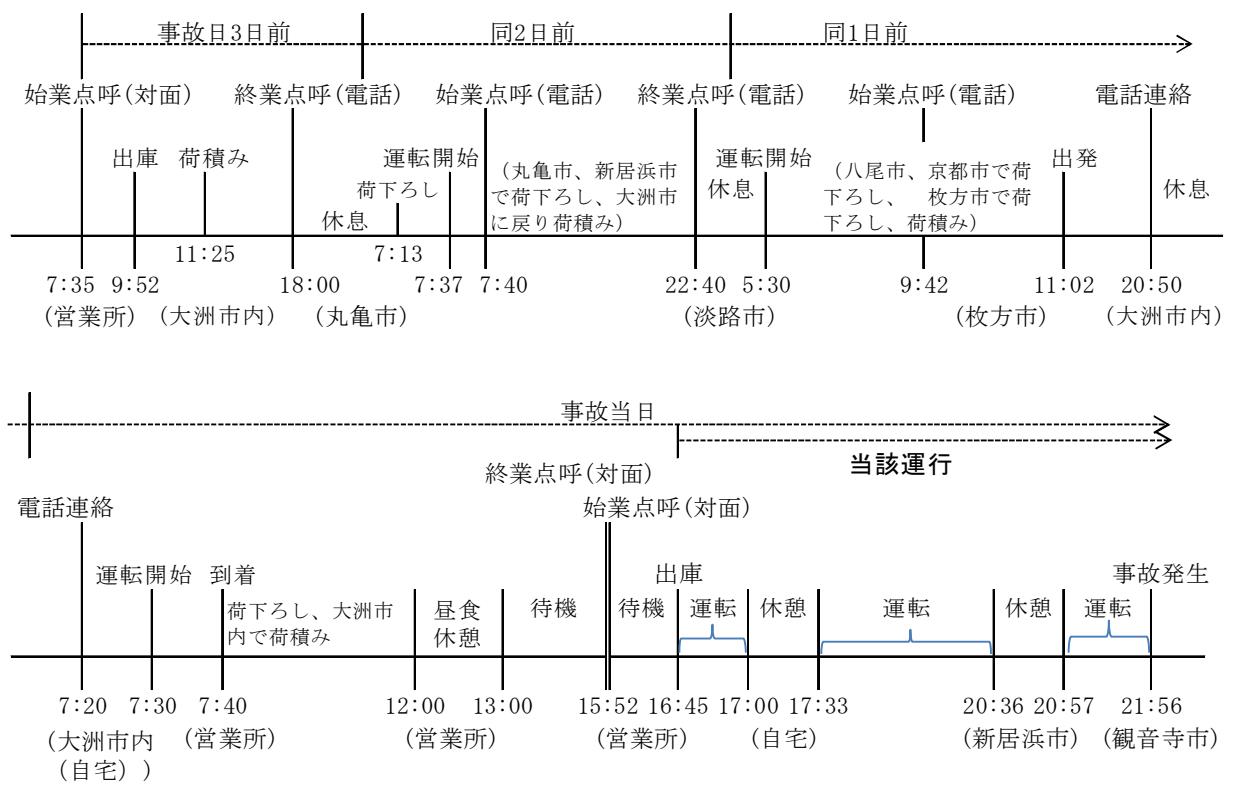
図 1 事故に至る時間経過

平成 28 年 10 月 8 日 21 時 56 分頃、香川県観音寺市の国道 11 号上り線においてトラクタ・バンセミトレーラ（以下「当該車両」という。）が製材品 19,000kg を積載して走行中、進路前方の車道を同一方向に太鼓台を引いて進行していた秋祭りの参加者（約 60 名）の行列（以下「当該行列」という。）に突っ込み、同太鼓台に衝突した。

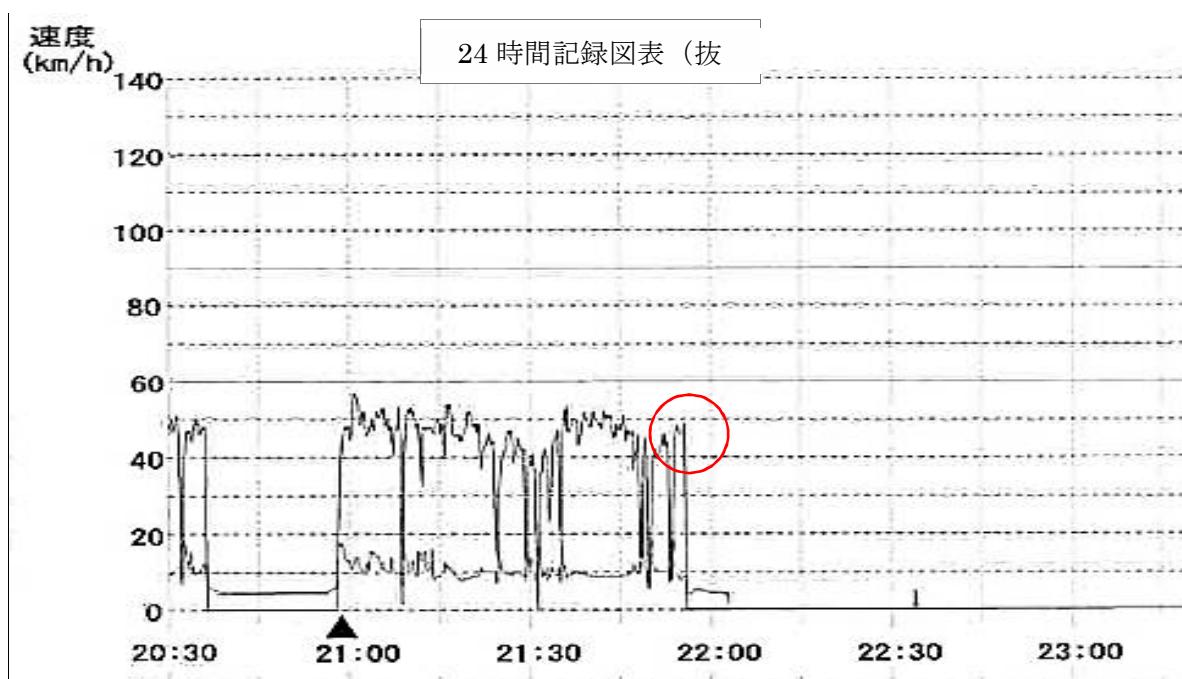
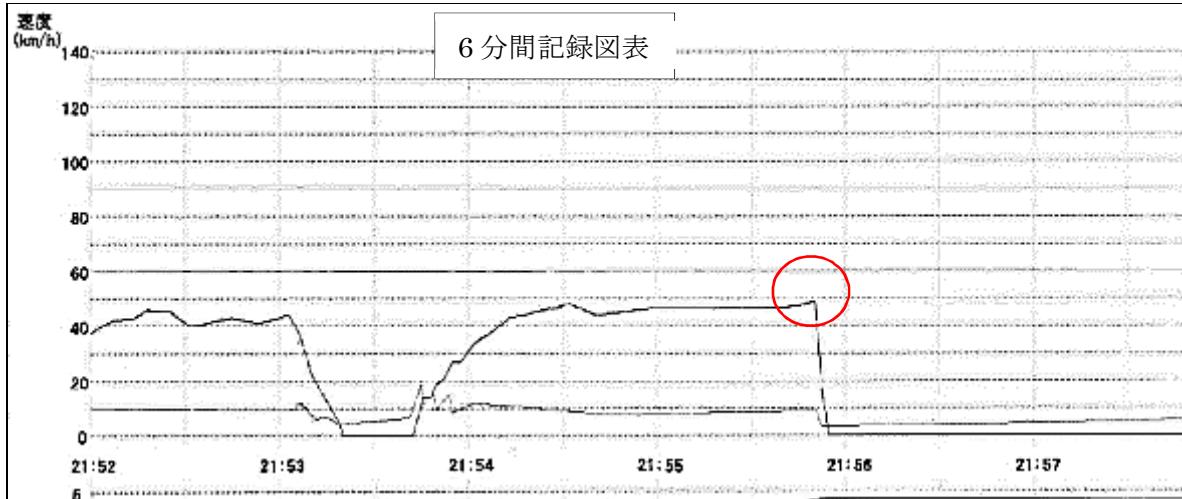
図2－1 事故当日の運行記録計の記録（○部分は事故発生付近）

- ・事故当日の 24 時間記録図表によると、当該車両は、約 30 分間の停止状態の後、
21 時少し前に走行を開始し、おおむね 50km/h 前後の速度で走行している。
- ・事故発生付近の 6 分間記録図表によると、速度は、21 時 53 分に約 20 秒間 0 km/h を指しており、その後、約 50km/h まで上昇し、21 時 56 分に急激に低下して約 4 秒後に 0 km/h を指すに至っている。

2.1.1に記述したように、当該運転者は、太鼓台に追突する直前にブレーキ及びハンドル操作を行ったと口述している。これについては、2.1.2に記述したように、運行記録計の記録において、事故発生時刻に走行速度が約50km/hから最初の約3秒で40km/h近く急激に低下し、そのまま車両停止状態となっており、強い制動があったことが示されていること、2.3.2に記述したように、路面の中央線に向かって斜めに、車両停止までの明確なタイヤスリップ痕が9.7～9.8m残っていることから裏付けられる。このスリップ痕と太鼓台の位置関係から、当該運転者は、衝突地点手前で急ブレーキをかけるとともに右にハンドル操作をしたもの、減速が間に合わず、行列の後方にいた参加者を巻き込みながら、太鼓台の担ぎ棒の後方に衝突したものと考えられる。

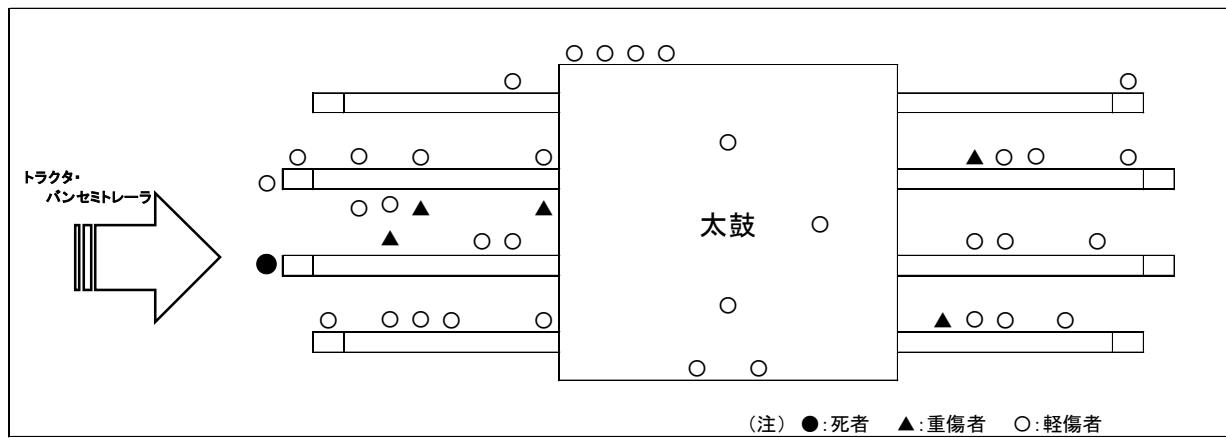
参考図5 事故直前の死傷者の立ち位置（推定）

死亡 1 名、重傷 5 名、軽傷 34 名（いずれも祭りの参加者）

（事故直前の死傷者の立ち位置（推定）については、参考図 5 参照）

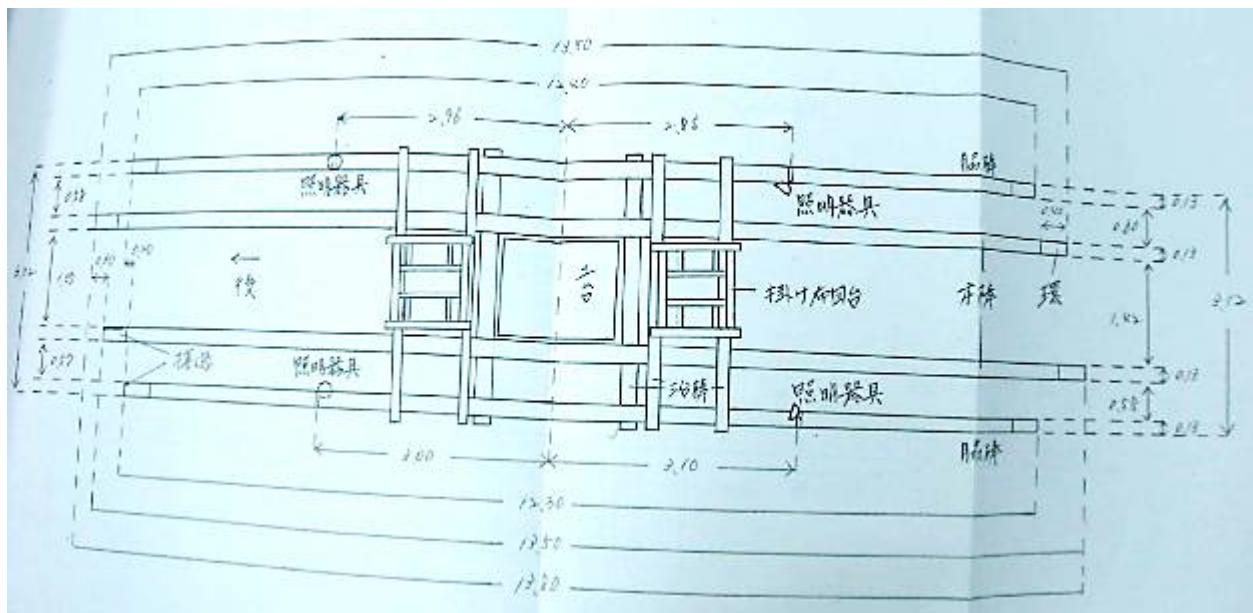
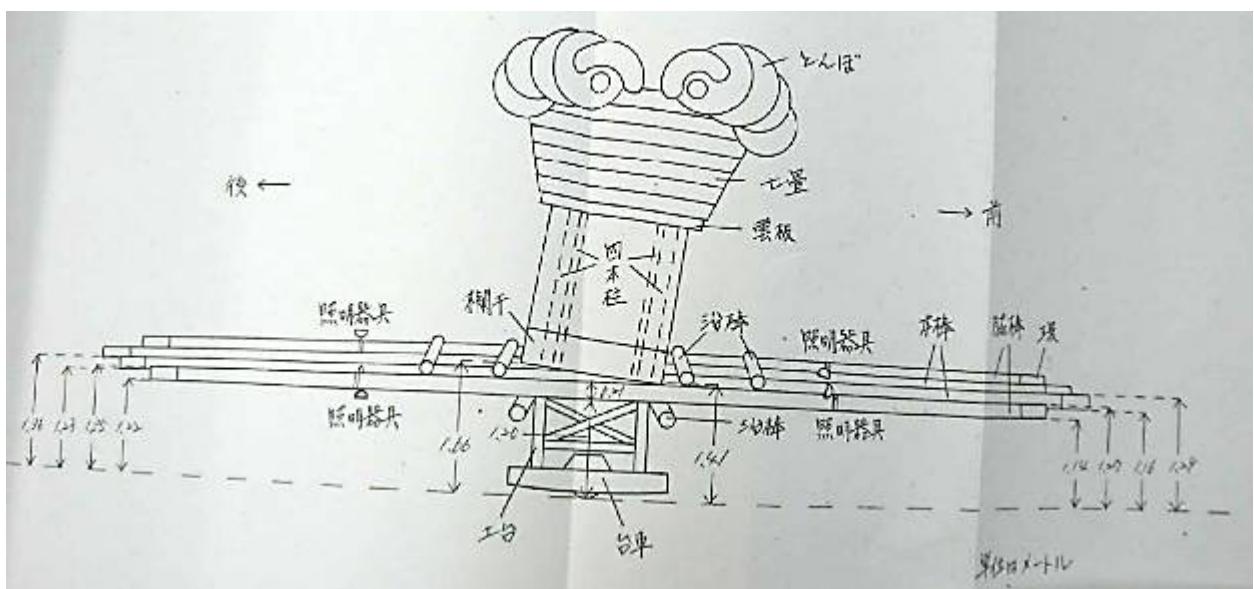
- 太鼓台は、担ぎ棒を含め長さ 13.8m、幅 3.12m で、高さは 5.0m 以上あり、重量については不明である。
- 太鼓台には台車が付いており、担ぎ手が担ぎ棒を持って曳航することができる構造となっている。

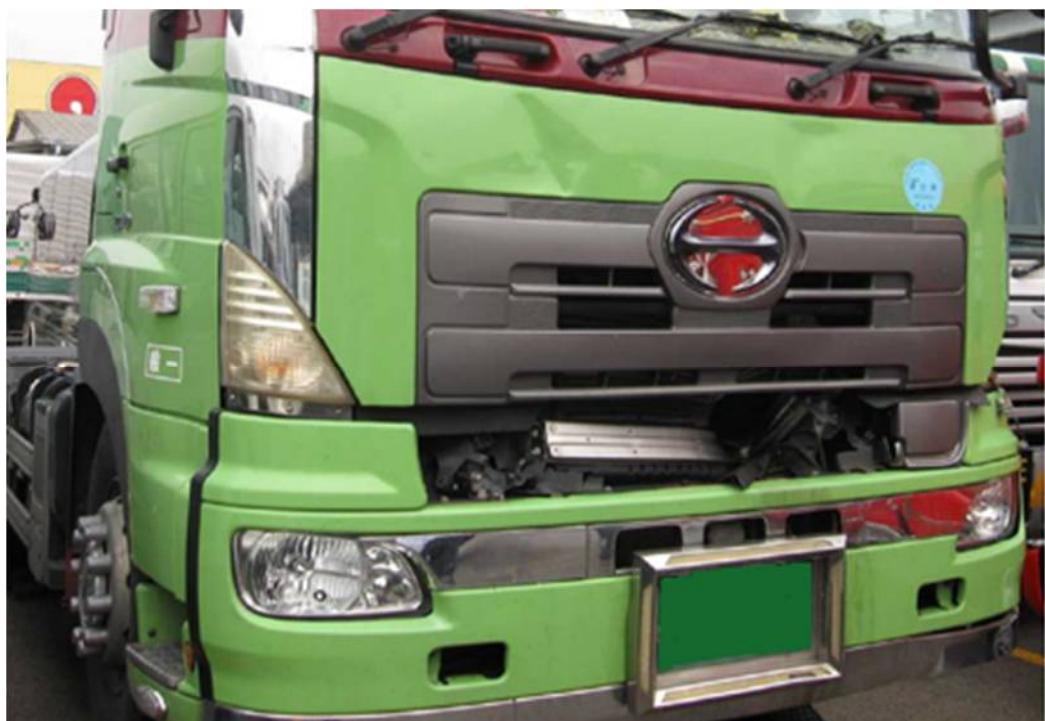
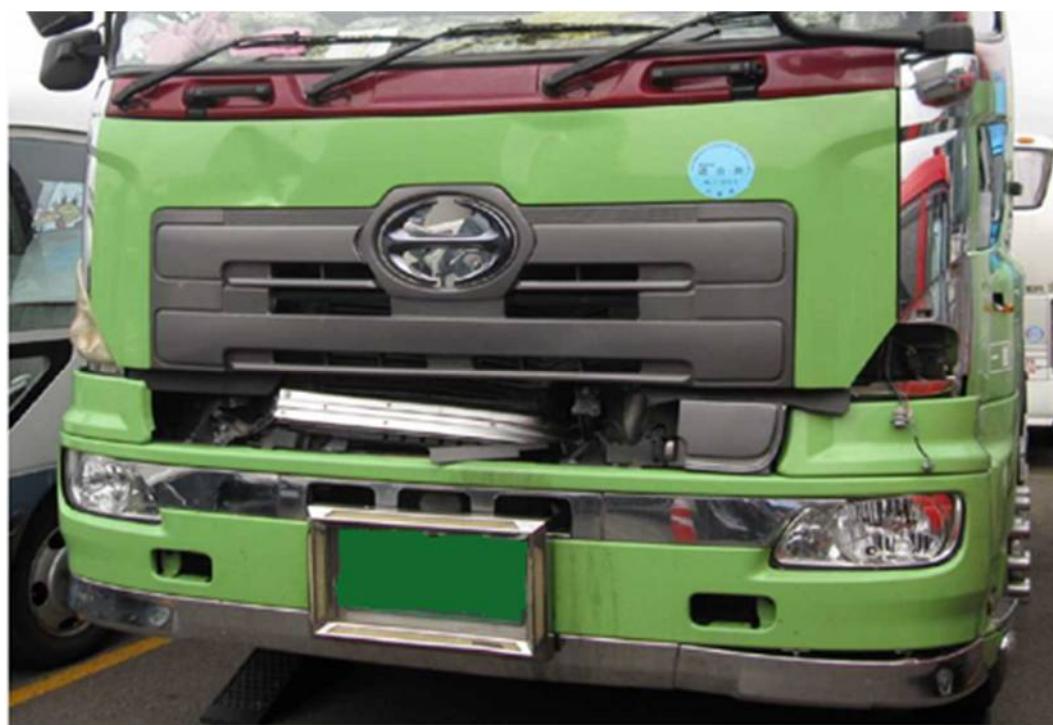
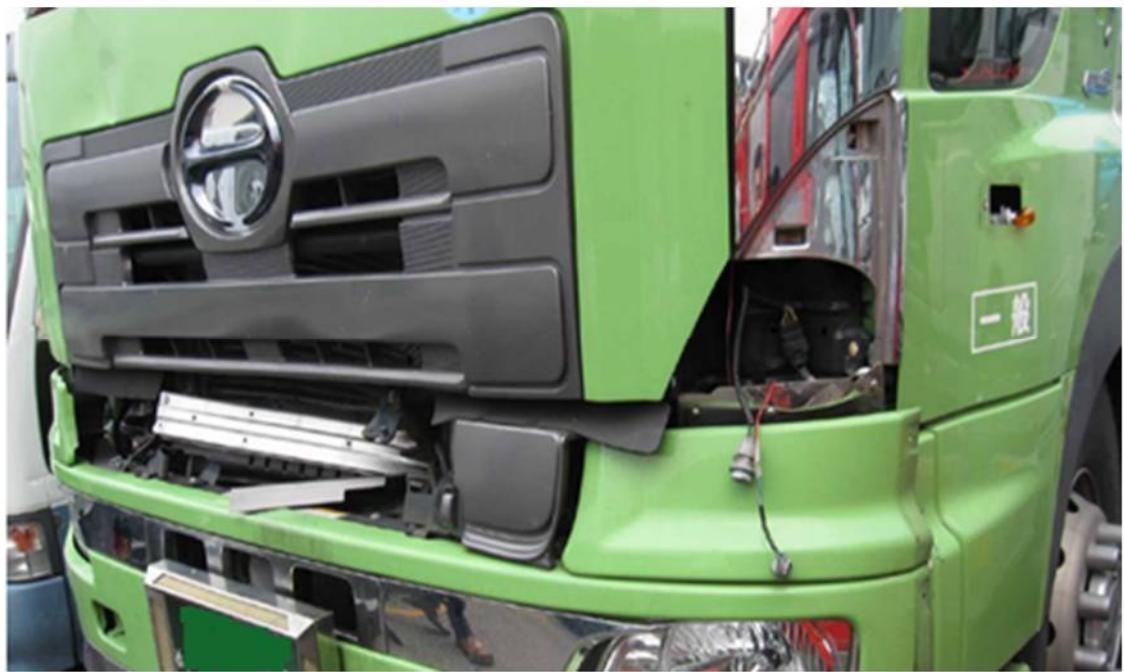
- 当該車両の初度登録年は、自動車検査証によると、トラクタが平成 25 年であり、バンセミトレーラが平成 14 年であった。また、トラクタの事故当時の総走行距離は 437,666km であった。
- 当該車両には、ドライブレコーダーは装着されていなかった。
- 事故により、当該車両の車体前面のラジエターグリル部に、棒状の物が差し込まれたような損傷が 2 カ所生じていたほか、左前面方向指示器及び左側面前部方向指示器が損傷していた（写真 1-1～1-3 参照）。
