改善箇所説明図 ②

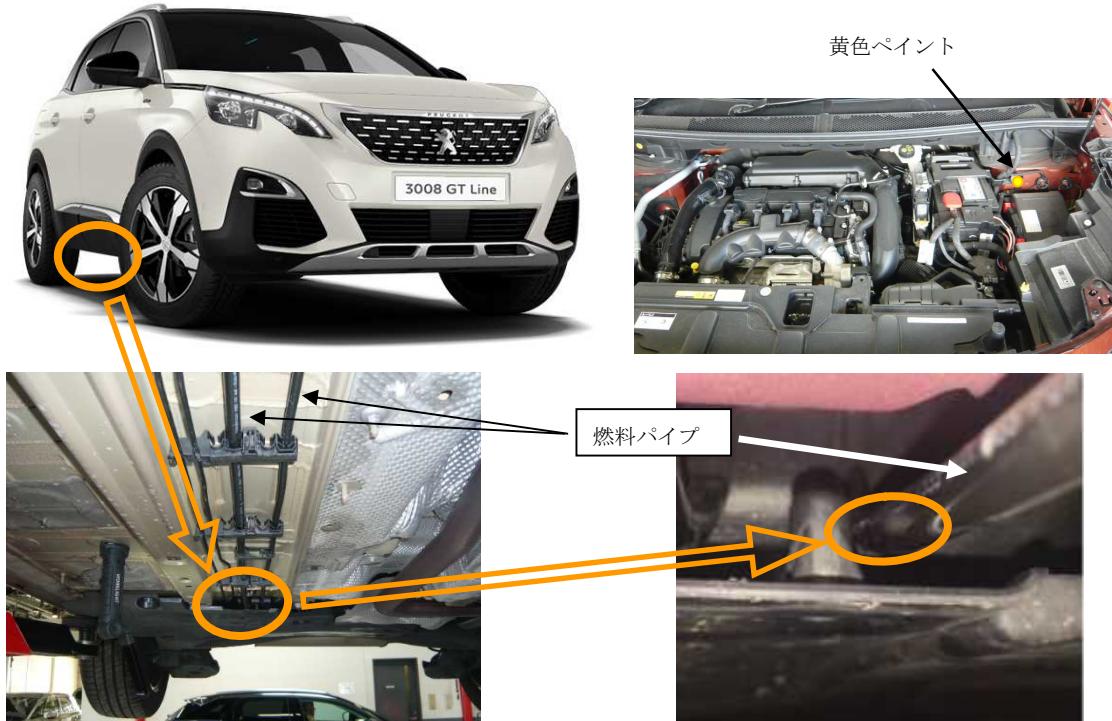
注 は点検する部品を示す

燃料パイプとフロアアンダーカバーの間隙が少ないため、組付け誤差により燃料パイプがフロアアンダーカバーに接触するものがある。そのため、走行中のフロアアンダーカバーの振動により、燃料パイプが損傷し、最悪の場合、燃料パイプに穴があき燃料が漏れるおそれがある。

全車両、燃料パイプに保護材を取付ける。また、燃料パイプが損傷していた場合は、当該パイプを良品に交換する。
