改善箇所説明図②

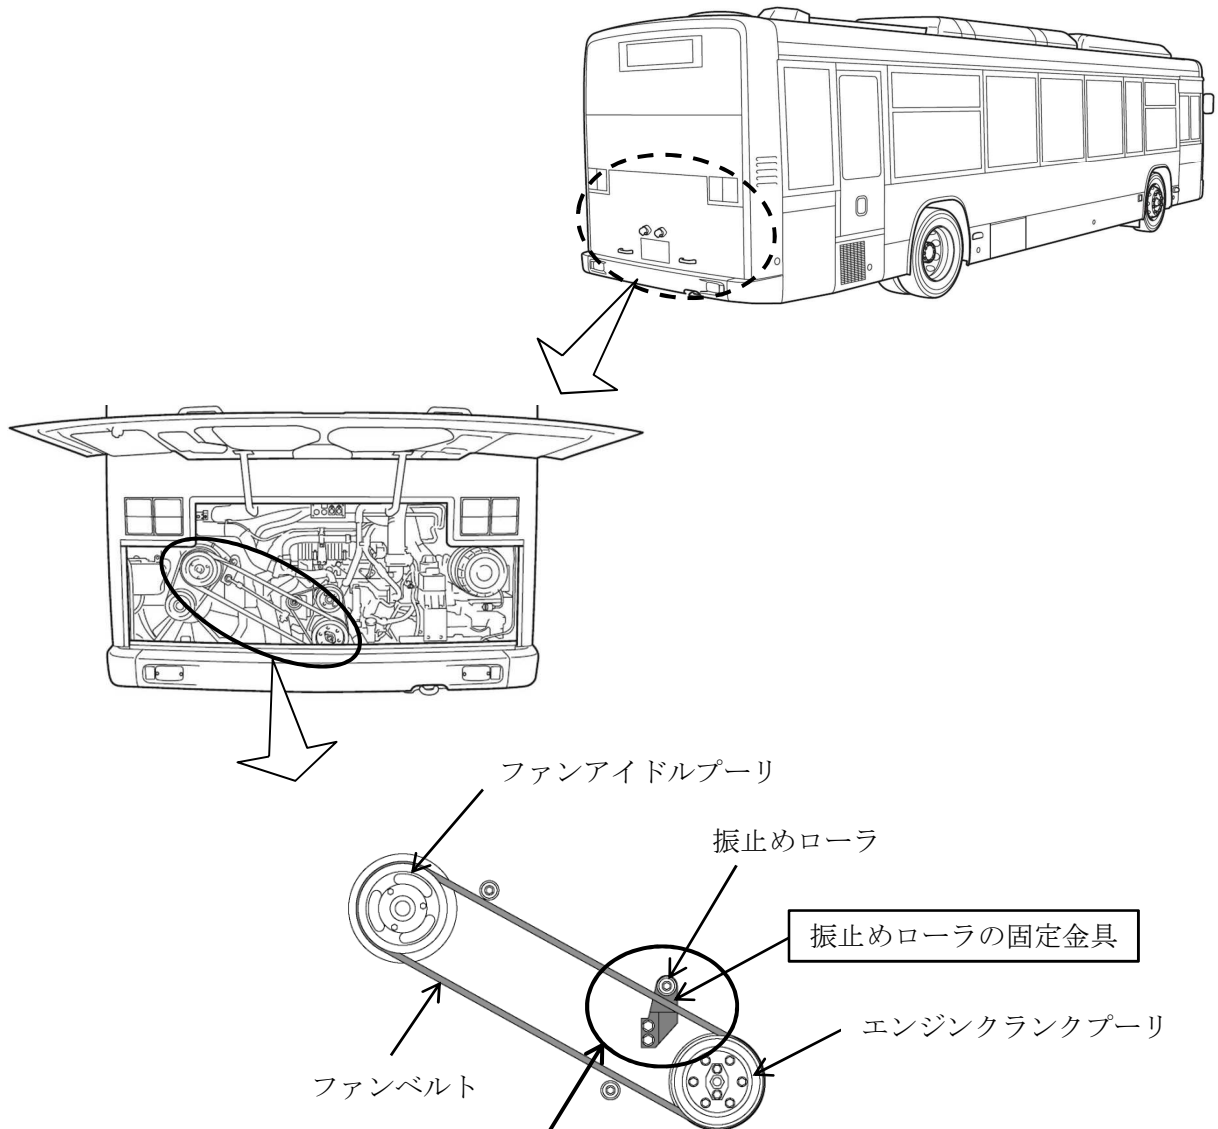
基準不適合発生箇所

大型ハイブリッド路線バスにおいて、エンジンクランクプーリ上部にあるファンベルトの振止めローラを固定する金具の強度が不足しているため、エンジン振動により当該金具が共振して折損するものがある。そのため、走行中に当該金具とローラが脱落するおそれがある。

注： は交換する部品を示す。

全車両、ファンベルトの振止めローラの固定金具を対策品に交換する。

識別：改善済車両にはネームプレートに白色ペイントを塗布する。
