改善箇所説明図

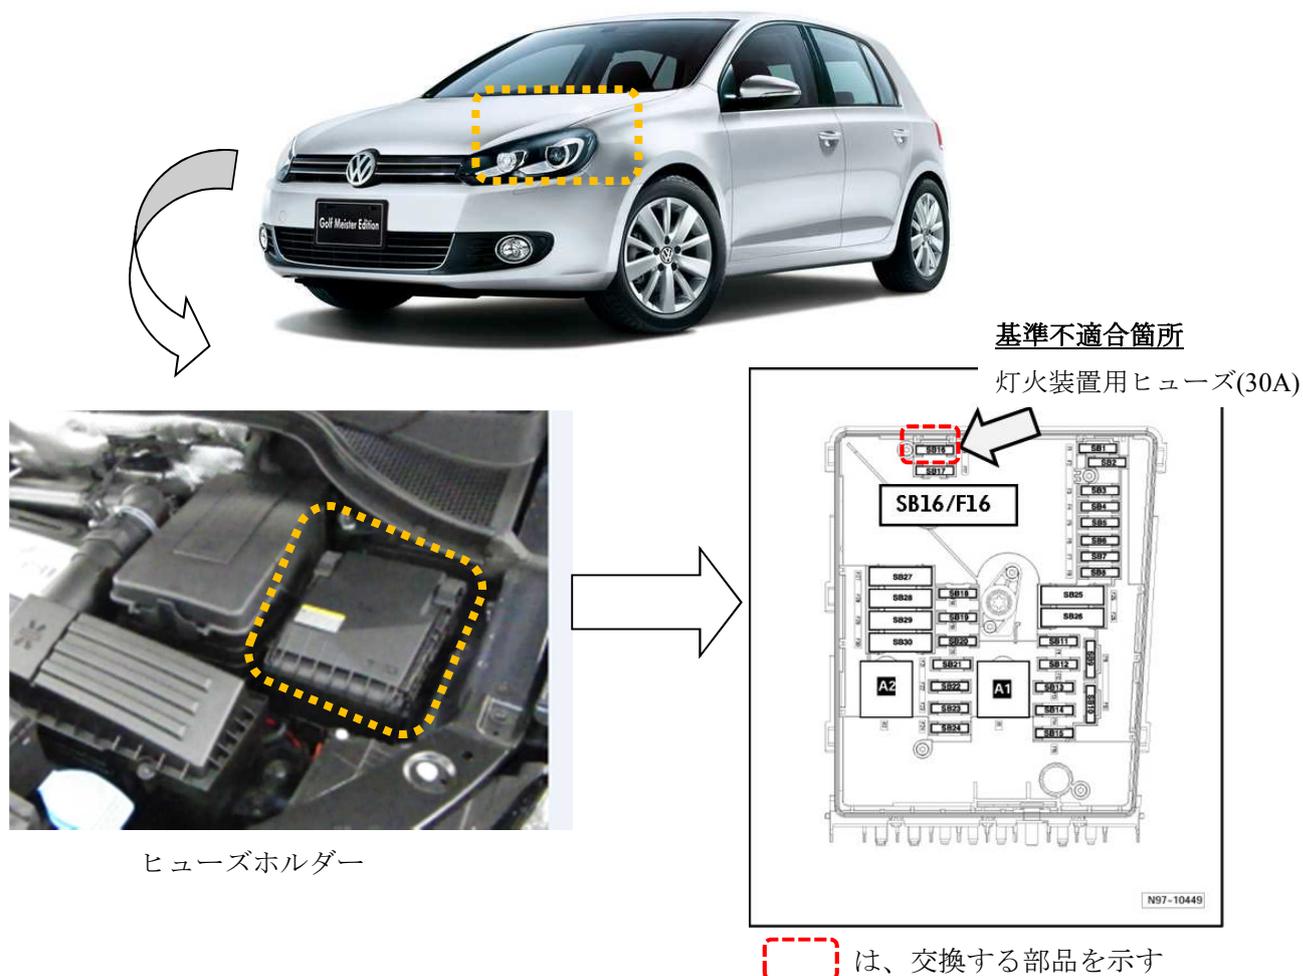
灯火装置用ヒューズの端子部のコーティング材質が不適切なため、車体の振動によって生じた端子部分の傷に熱の影響が加わることによって、非電導物質（酸化亜鉛）が生成され、接触不良が発生し、前照灯、前部霧灯、車幅灯、番号灯、尾灯、後部霧灯、制動灯、補助制動灯、後退灯及び方向指示器の一部、または複数が不灯になる、更に接触不良が進行すると接触部の熱影響によりヒューズホルダーが溶損するおそれがある。

全車両、灯火装置用ヒューズを対策品と交換する。また、ヒューズホルダーを点検し、溶損している場合は、新品と交換する。
