改善箇所説明図

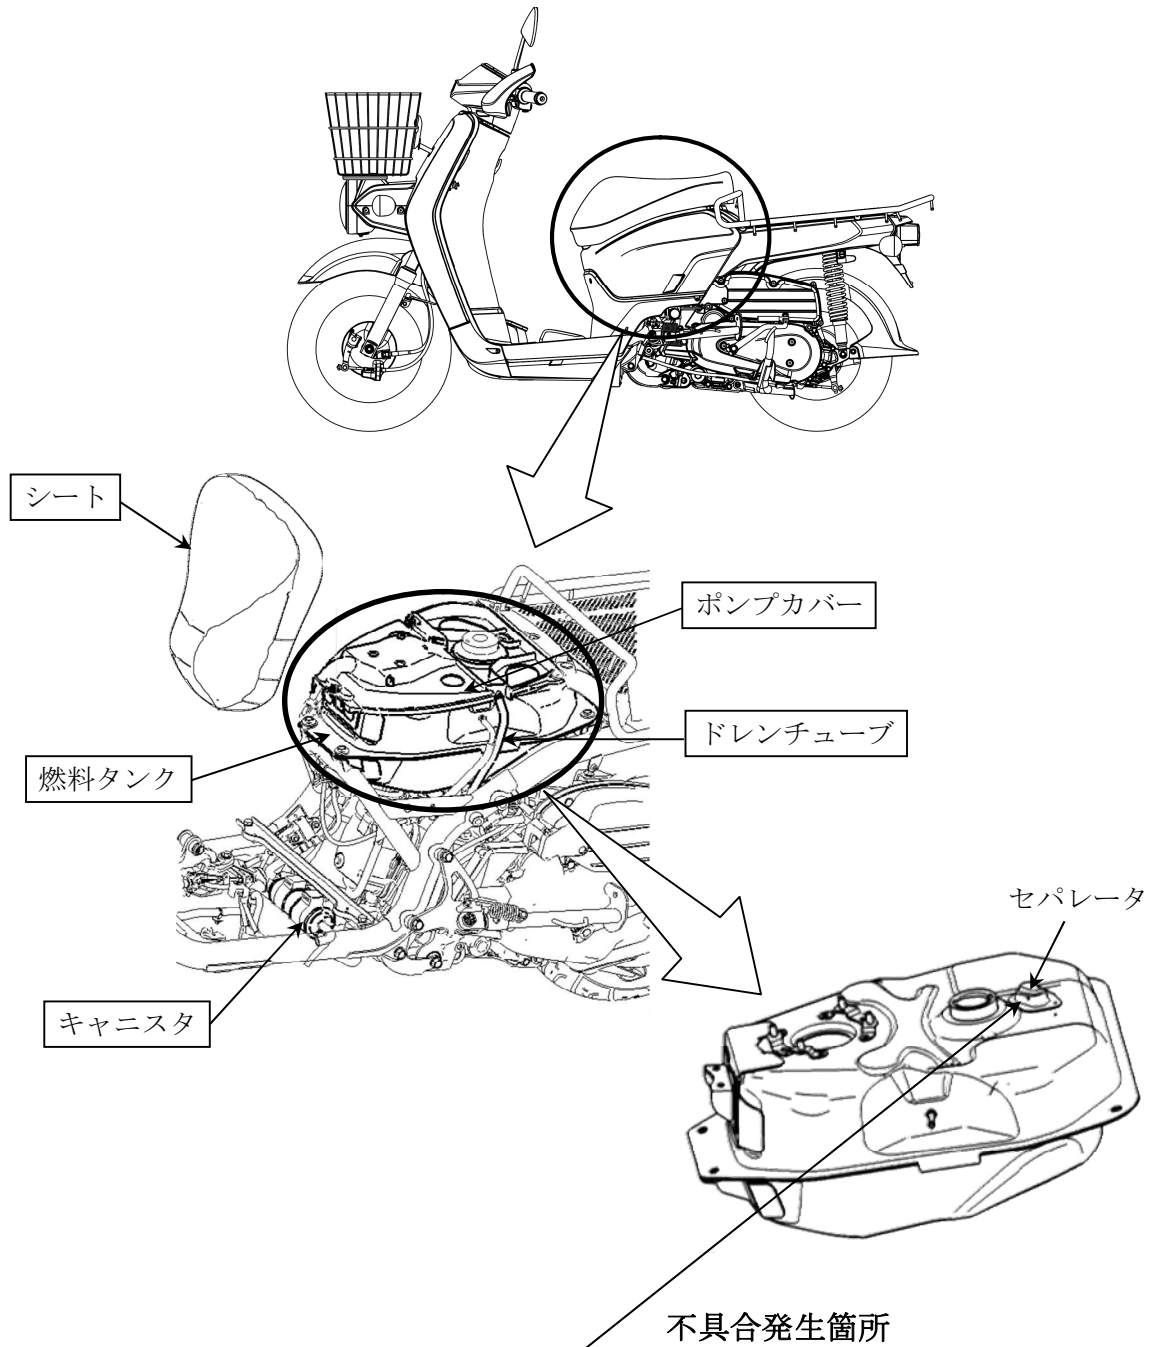
燃料タンクにおいて、燃料蒸発ガス排出抑止装置（キャニスタ）につながるセパレータの位置が不適切なため、燃料満タン時に発進を繰り返すなど燃料タンク内で燃料の液面が揺れた際に、当該セパレータからキャニスタに燃料が流入することがある。そのため、そのまま使用を続けると、燃焼室内に過濃な混合気が吸入され、エンジン不調となり、最悪の場合、走行中にエンストするおそれがある。

全車両、燃料タンクを対策品に交換するとともに、キャニスタを新品と交換する。なお、燃料タンクの交換に伴い、シート、ポンプカバー、ドレンチューブを形状変更品と交換する。

注： は交換部品を示す。
