## 改善箇所説明図①②

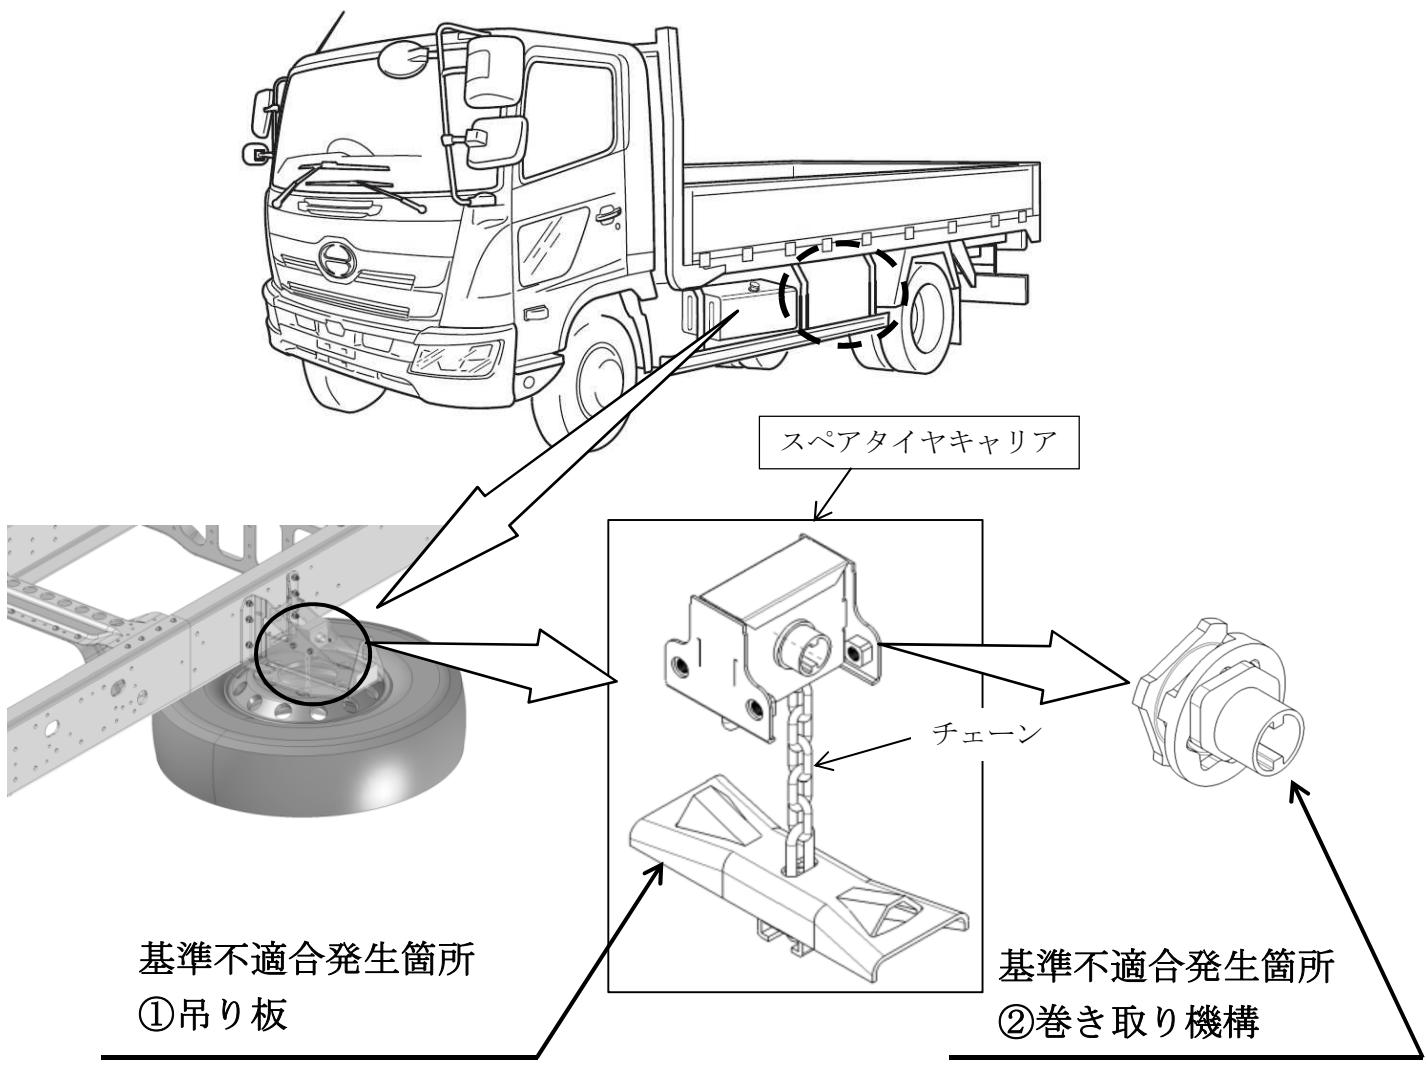
注: [ ] は交換する部品を示す。

中型トラックの横吊り式スペアタイヤキャリアにおいて、

- ① 吊り板の形状が不適切なため、当該キャリアにアルミホイール付タイヤを固定すると、走行中の振動でスペアタイヤが回転することがある。そのため、当該キャリアのチェーン部が捩じ切れて、スペアタイヤが脱落するおそれがある。
- ② 巻き取り機構の溶接が不適切なため、溶接強度のばらつきが大きく、十分な安全率を確保できていないものがある。そのため、タイヤ固定時に正規の締付方法によらず過大なトルクで締め付けると溶接部が剥がれて、スペアタイヤが脱落するおそれがある。

- ・全車両、スペアタイヤキャリアを対策品に交換する。
- ・お客様にスペアタイヤキャリアの取扱い方法についての注意喚起を行う。

識別：改善済車両にはネームプレートに白色ペイントを塗布する。
