改善箇所説明図 ①

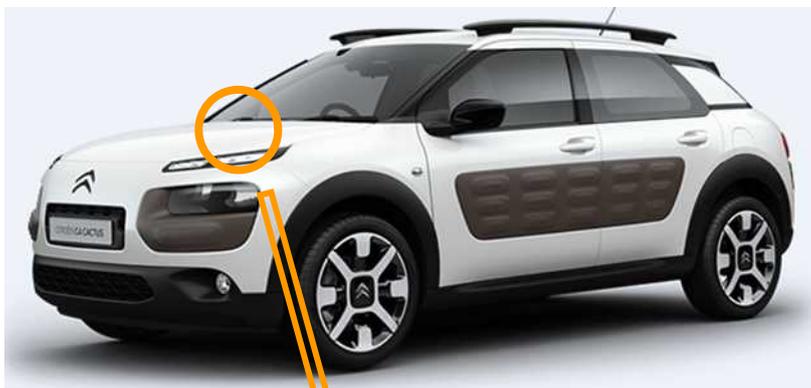
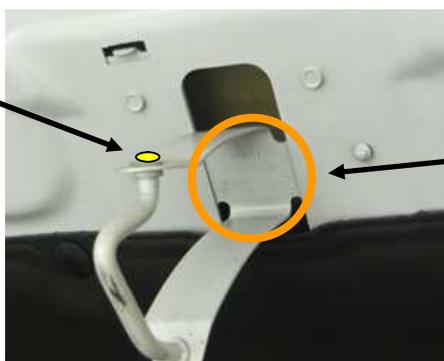
ボンネットストライカーサポート

ボンネットストライカーサポートの形状が不適切なため、走行時の空気抵抗や車体振動により当該サポートに亀裂が入るものがある。そのため、そのまま使用を続けると当該サポートが破断し、ボンネットのロックができなくなり、最悪の場合、走行中にボンネットが開いてしまうおそれがある。

全車両、ボンネットストライカーサポートを確認し、対象車両の場合は補強プレートを装着する。また、当該部位に損傷がある場合は、ボンネットを対策品と交換する。
