改善箇所説明図

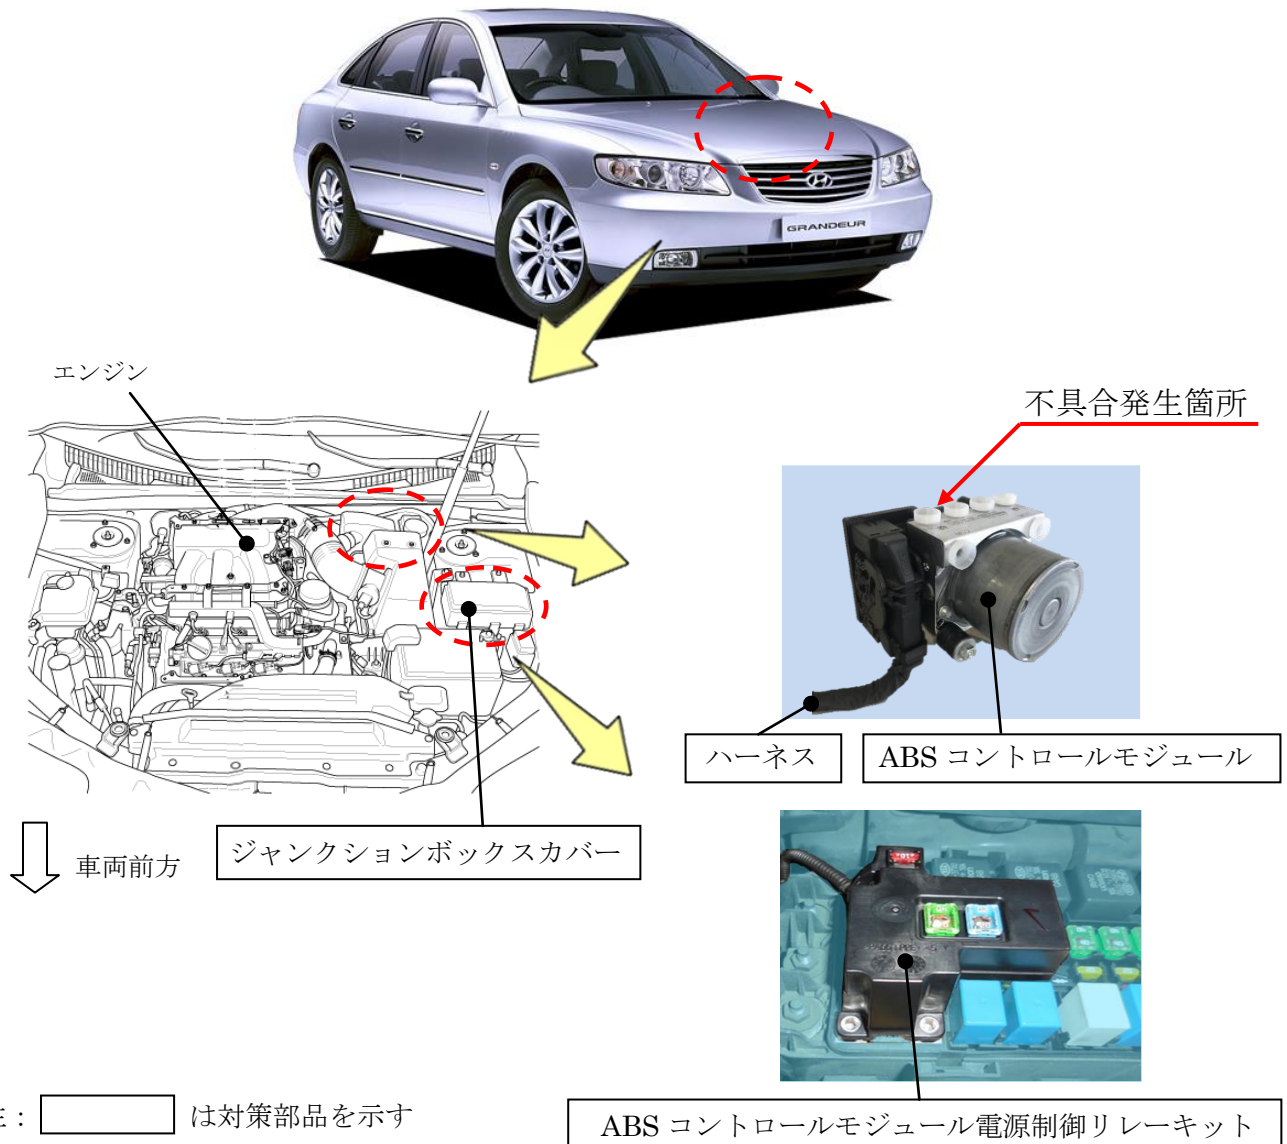
ABS コントロールモジュールの防水対策が不適切なため、高圧洗浄等により当該モジュール内部に水が浸入することがある。そのため、当該モジュール内部に溜まった水により電気回路が短絡し、ABS 警告灯が点灯してABS 機能が損なわれ、最悪の場合、短絡により火災に至るおそれがある。

全車両、以下の措置を実施する。

- ① 当該モジュールを点検し、損傷が認められる場合は、当該モジュール及びハーネスを新品に交換する。
- ② 当該モジュールの接合部に、シーリングを施す。
- ③ ジャクションボックスに、ABS コントロールモジュール電源制御リレーキットを追加し、ジャクションボックスカバーを対策品に交換する。

識別：運転者席ドア開口部のドアロックストライカー下に黄色シールを貼付ける。
