改善箇所説明図

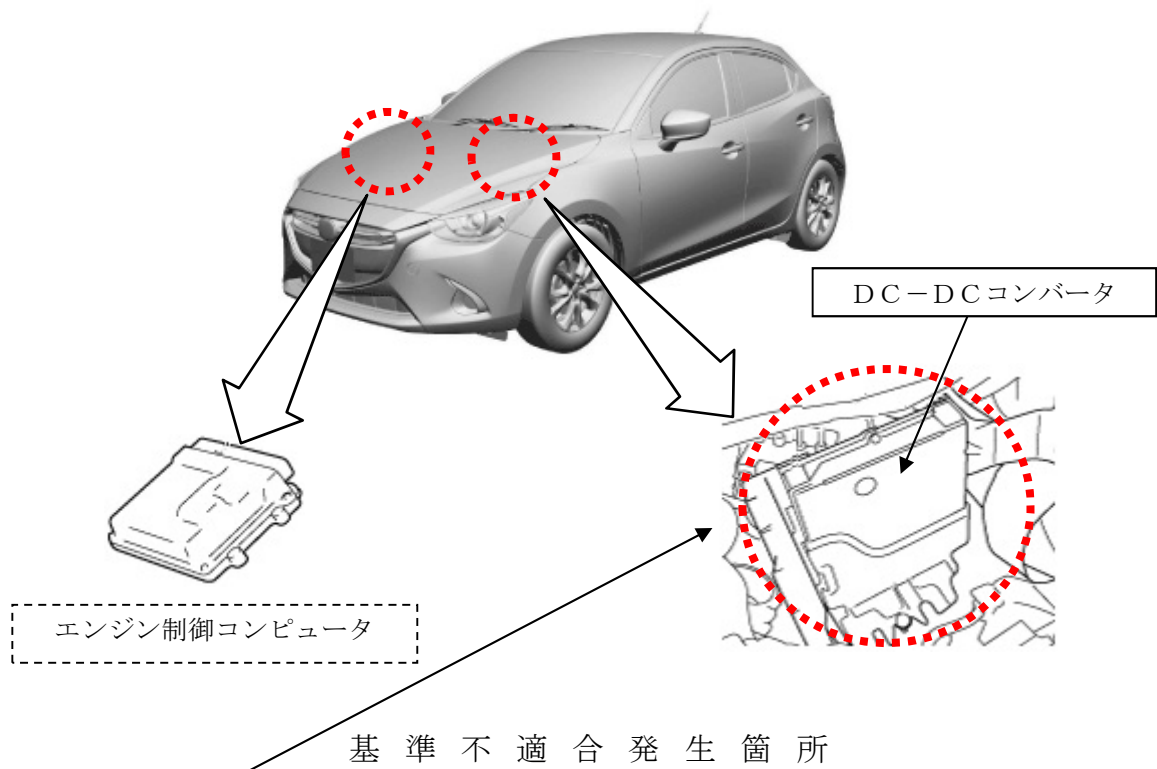
減速エネルギー回生システム（i-ELOOP）を搭載した車両において、DC-DCコンバータの制御プログラムが不適切なため、電気回路が故障した場合にi-ELOOP警告灯点灯およびi-stop警告灯が点滅するとともに、通電停止のためのバイパスモードが作動するが、押しボタンスタートを押して電源ポジションをOFFにした際、解除することがある。そのため、そのまま使用を続けると、DC-DCコンバータ内部の電気回路がショートし、充電不良となりバッテリーが上がり、エンジンが停止するおそれがある。または、最悪の場合、火災に至るおそれがある。

全車両、エンジン制御コンピュータを点検し、点検の結果、DC-DCコンバータに異常がある場合はDC-DCコンバータを新品と交換し、エンジン制御コンピュータを対策プログラムに書き換える。異常がない場合は、DC-DCコンバータおよびエンジン制御コンピュータを対策プログラムに書き換える。

識別：デミオとCX-3は、右リヤドア・ロアヒンジ取付けボルト（上側）の頭に白ペンを塗布する。
ロードスターは、DC-DCコンバータのターミナル・カバーに白ペンを塗布する。
