## 改善箇所説明図

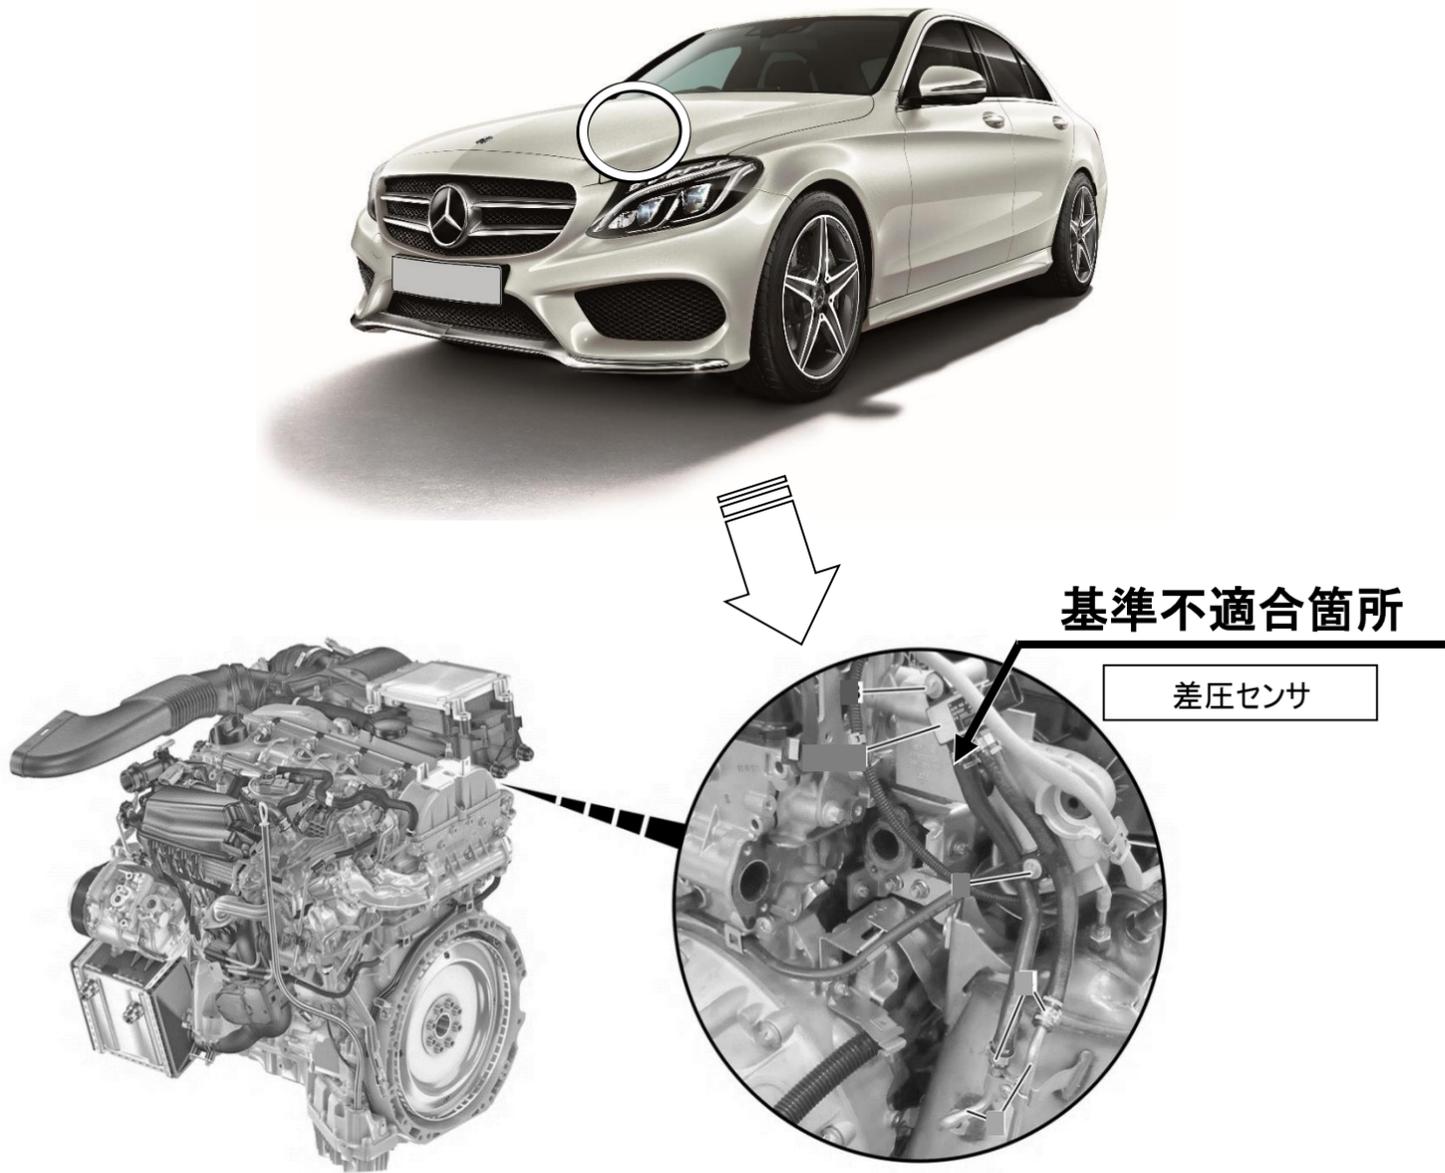
注：  は、交換する部位を示す

排気ガスの差圧センサ製作時において、センサ出力の公差設定が不適切なため、使用過程においてエンジンコントロールユニットが故障を検出するものがある。そのため、エンジン警告灯(MIL)が点灯し、排気ガス浄化装置(DPF)及び排気ガス再循環装置(EGR)が停止して、保安基準第31条の基準に適合しなくなるおそれがある。

全車両、差圧センサを良品と交換する。

識別: 車台番号の付近に黄色ペイントを塗布する。
