改善箇所説明図

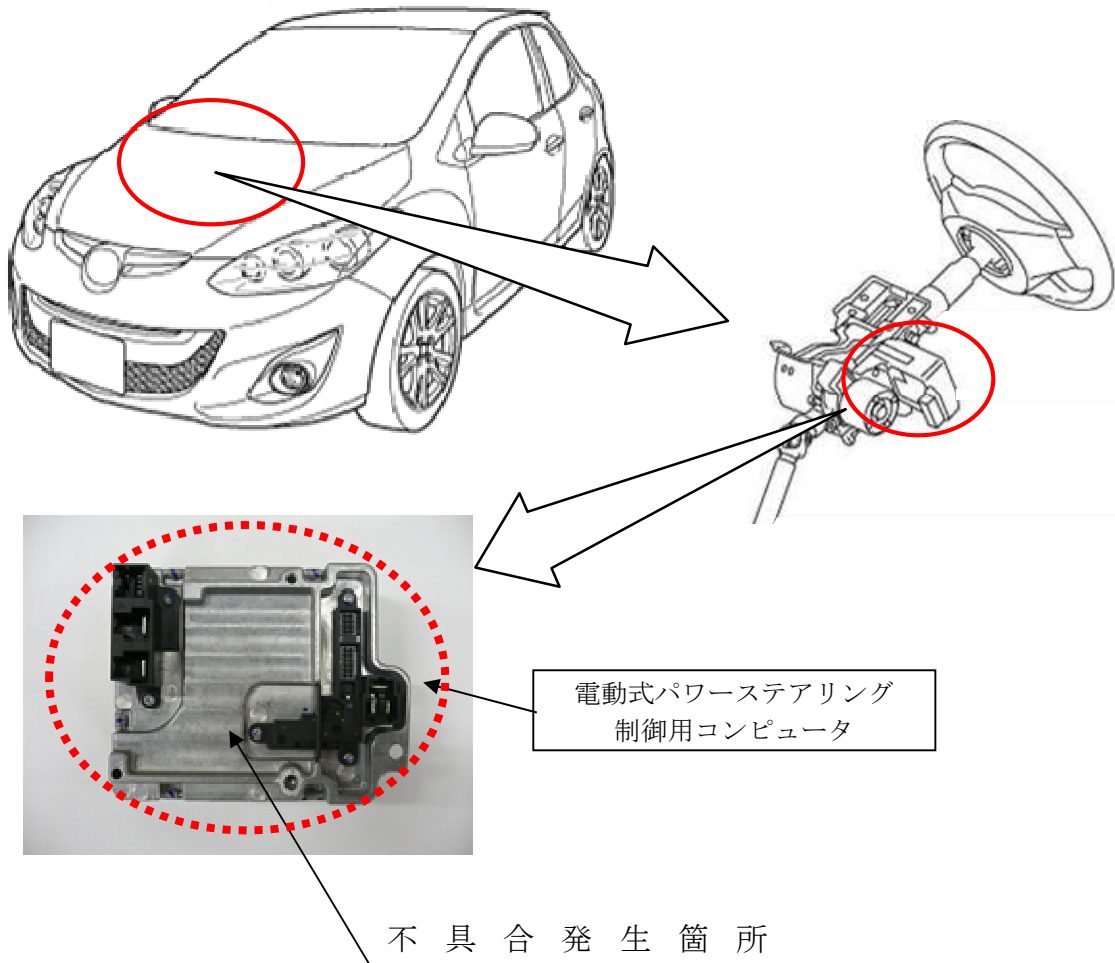
アイドリングストップ（i-Stop）仕様車において、電動式パワーステアリング制御用コンピュータのプログラムが不適切なため、アイドリングストップ状態からエンジンが自動で再始動した後に、まれにパワステ機能が作動しないことがあり、ハンドル操作力が増大するおそれがある。

全車両、電動式パワーステアリング制御用コンピュータを対策品に交換する。

識別：ステアリングコラムのラベルに黄ペンを塗布する。
