事例 2-1	龍谷大学深草町家キャンパス	所在地	京都府京都市
条例の種類	京都市歴史的建築物の保存及び活用に関する条例		
抵触事項	法第 20 条／法第 44 条／法第 62 条第 2 項／法第 64 条		
建物概要・活用方法等	築 150 年の京町家（木造 2 階建）を、大学のサテライト施設として活用することを目的に、増築及び修繕を実施した。建物用途は「住宅」から「大学」に変更を行った。

事例 2-2	京都府立鴨沂高等学校 本館棟 (旧称：管理棟 (本館))	所在地	京都府京都市
条例の種類	京都市歴史的建築物の保存及び活用に関する条例		
抵触事項	法第 20 条 / 令第 119 条		
建物概要・活用方法等	学校施設の耐震化にあたり、教育環境の整備 (耐震化) と歴史的価値の継承を両立させることを目的に、昭和初期の RC 造学校校舎の一部について歴史的価値を継承しながら耐震改修等の改修工事を行って保存活用を図った。その他の部分は解体・建替えを行った。

事例 2-3	紫明会館	所在地	京都府京都市
条例の種類	京都市歴史的建築物の保存及び活用に関する条例		
抵触事項	法第 20 条／令第 128 条の 5		
建物概要・活用方法等	昭和初期に学校施設（教育会館）として建設された近代建築（RC 造 3 階建（一部木造））で、スペイン瓦が要所に使用されて、スパニッシュを基調とした外観デザイン、室内は装飾的要素が少ないが 1 階の諸室には一部にアール・デコ風の装飾が施されている。戦前の雰囲気をもそのまま残している貴重な建物を事務所として利用すると共に、一部を老人福祉施設として用途変更し、活用する。

事例 2-4	翠紅館、送陽亭、翠紅庵・胡盧庵	所在地	京都府京都市
条例の種類	京都市歴史的建築物の保存及び活用に関する条例		
抵触事項	法第 20 条／法第 21 条／法第 27 条／令第 126 条の 2／令第 128 条の 5／令第 21 条／令第 114 条		
建物概要・活用方法等	敷地内に位置する建物群は、西本願寺別邸であった経歴を持つ木造建築物で、昭和 24 年から料亭として営業し現在に至っており、京都の貴重な景観・文化的資産を継承している。これらの建物について、翠紅館は元々の平屋の姿に復元すると共に、茶室等（3 棟）は改修することにより飲食店・料理店用途として利用する。

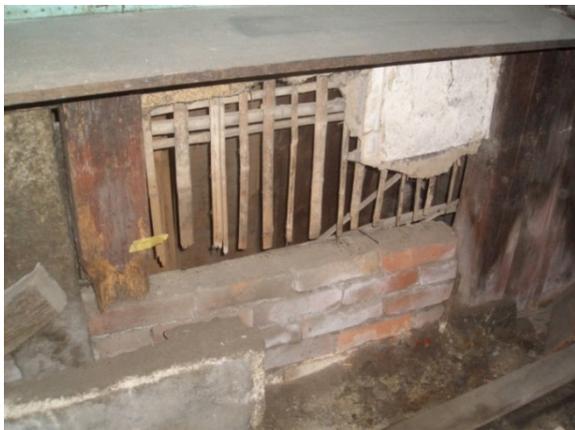
柱及び壁の腐食例

実施内容	<p>概要 当該建築の文化的価値を活かすために行った工夫点</p> <ul style="list-style-type: none"> <li>京町家の形態的、空間的特性を損なわない範囲で、「極めて稀に発生する地震（震度6強から震度7に相当する地震）」に対する耐震性能を確保する状態に改修する。 <ul style="list-style-type: none"> <li>一部土葺きであった屋根を引掛葺き工法に変更し、屋根の軽量化を図る。</li> <li>桁行方向の壁量不足を補うため、新たに土壁を増設する。</li> <li>柱・梁接合部の緩みをしめなおす。</li> <li>蟻害のある梁は部材の取り換え、柱は根継ぎ補修を行う。</li> </ul> </li> </ul>
今後の方針	—

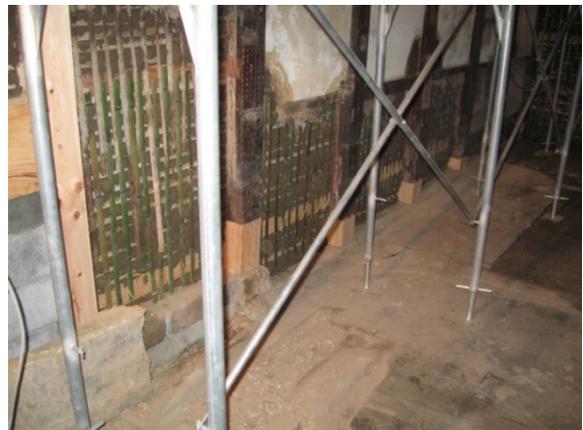
土壁の増設と柱の根継ぎ補修

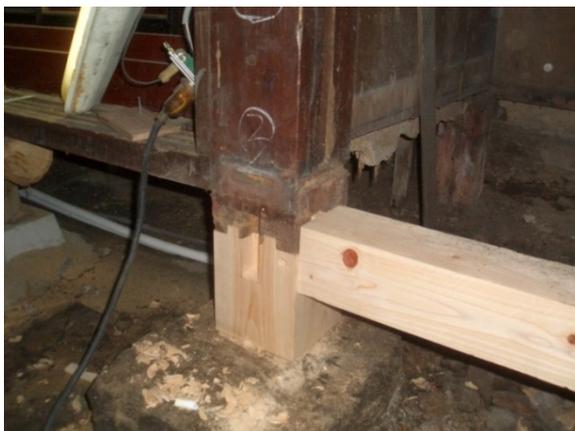
根継ぎ補修

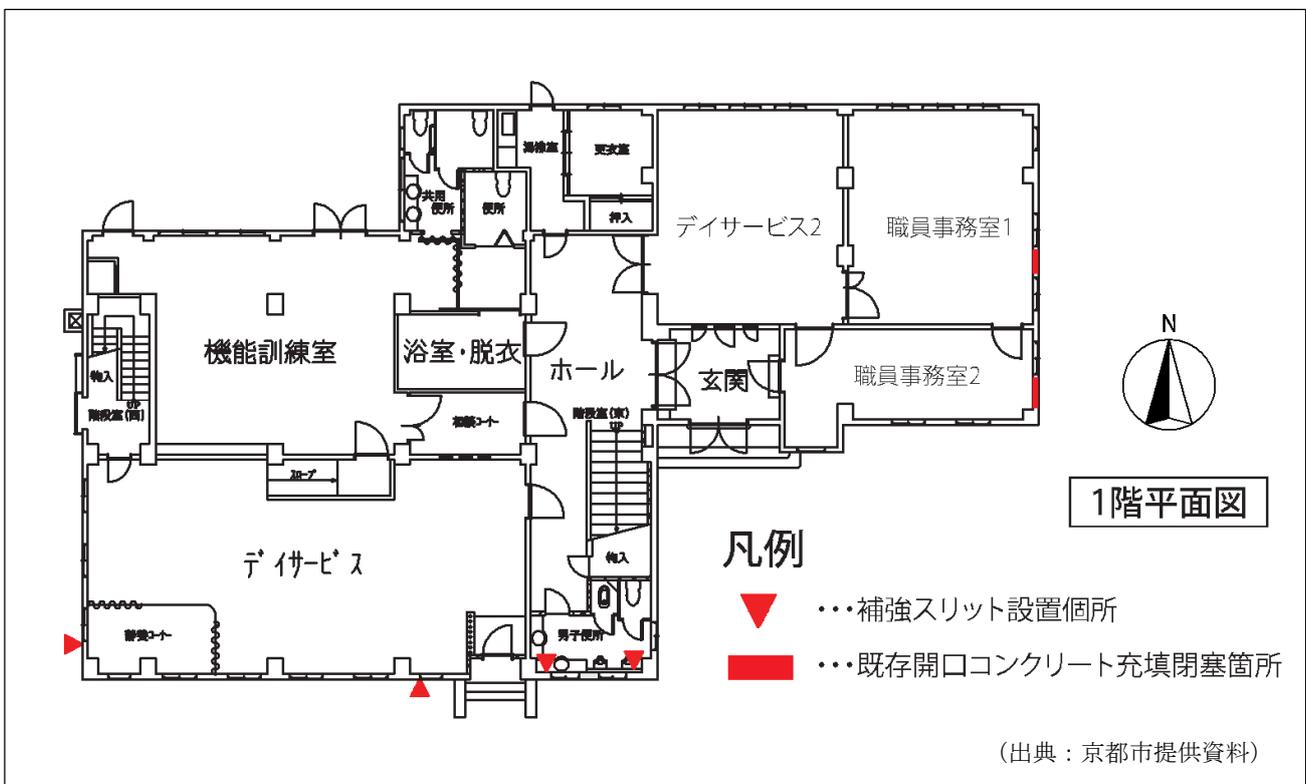
■耐震補強設置箇所

構造上の問題・課題など
X・Y方向の1階に極脆性柱が存在し、X方向の1階で耐震性能不足していた。

実施内容	<p>概要</p> <p>当該建築の文化的価値を活かすために行った工夫点</p>	<ul style="list-style-type: none"> <li>・ 耐震改修促進法が求める耐震性能を確保する状態に改修する。</li> <li>・ 建築物の意匠形態を極力損なわないように、壁の開口部を閉塞し、耐震スリットを追加した。</li> </ul>
今後の方針	—
