改善箇所説明図

基準不適合発生箇所

ターボチャージャー用
補助クーラントポンプ

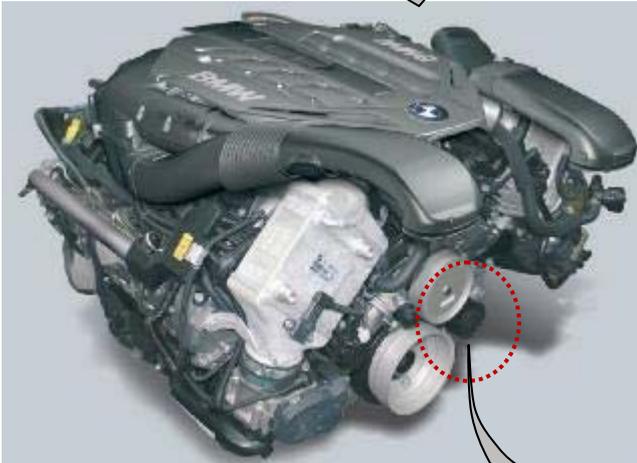
N63 エンジン

ターボチャージャーを冷却するための電動補助クーラントポンプの作動回路の設計評価が不十分なため、当該ポンプ内の温度及び圧力が上昇すると、回路基板上に金属物質が生成されることがある。そのため、回路がショートし、プラグ接続部が焦げ付き、最悪の場合、火災に至るおそれがある。

全車両、電動補助クーラントポンプを対策品と交換する。
