改善箇所説明図

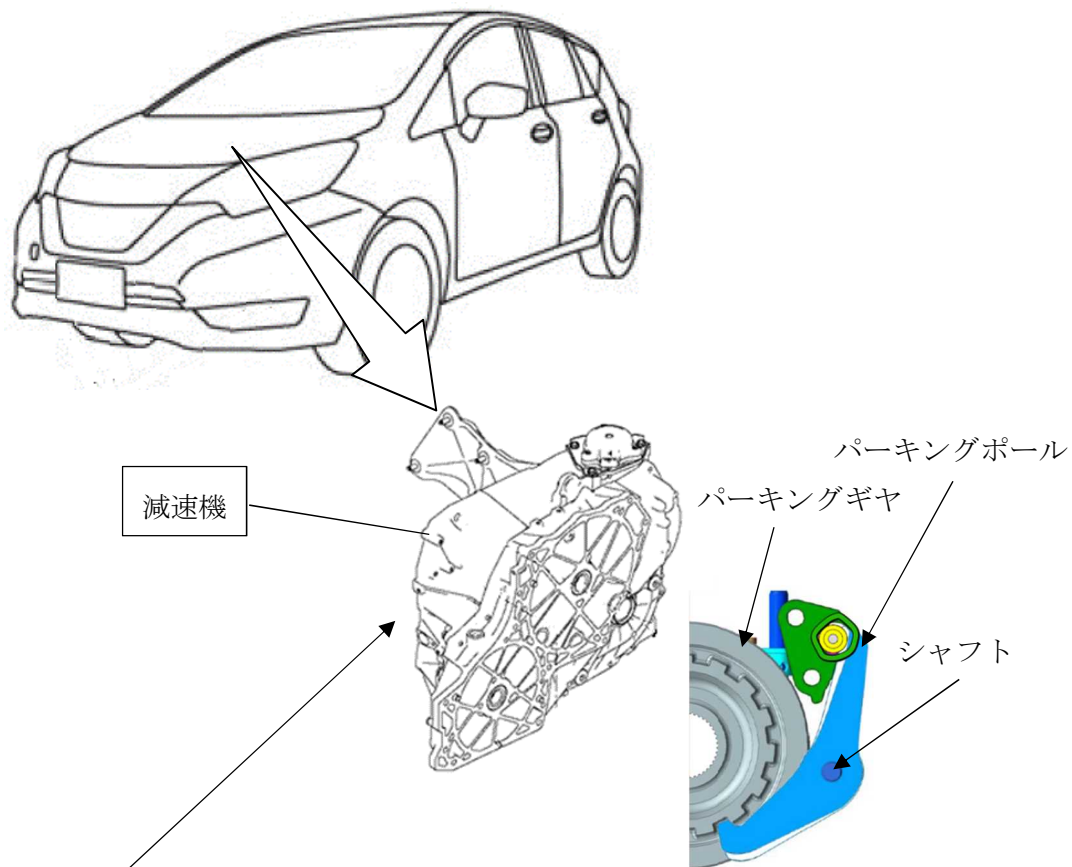
不具合発生箇所

減速機の製造工程において、パーキングロック（Pレンジにした際に車輪を機械的に固定するもの）の作動確認検査方法が不適切なため、パーキングポールのシャフトが変形しているものがある。そのため、Pレンジでパーキングロックが作動する際にパーキングポールとシャフトの摺動抵抗が高くなり、パーキングロックが作動せず、最悪の場合、駐車条件によっては駐車ブレーキを掛けていないと、車両が動くおそれがある。

全車両、パーキングロックの作動確認を行い、作動不良があった場合は当該減速機を良品と交換する。

識別：銀色のシールをモデルナンバープレートの右横に貼り付ける。
