改善箇所説明図

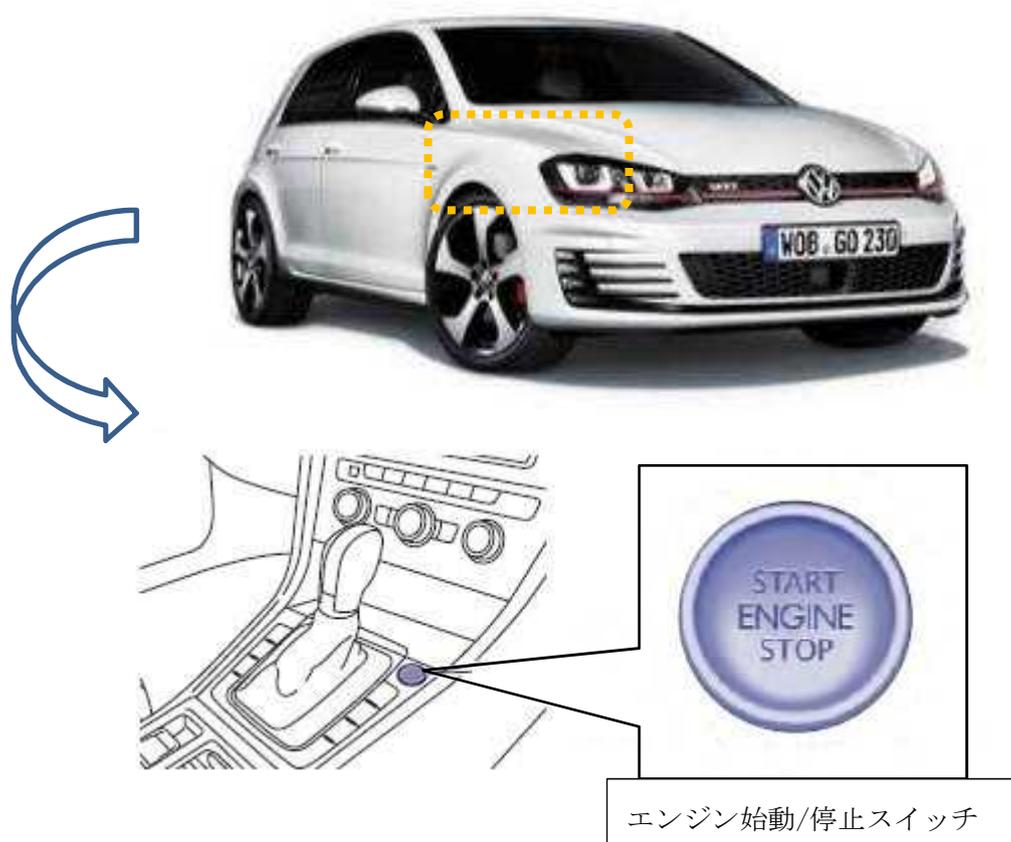
は、交換する部品を示す

エンジン始動/停止スイッチにおいて、表面に記載されている文字の字体が不適切なため、手汗などの油脂成分が付着すると、表面に施されたクロムコーティングの接着性が低下し、当該コーティングの一部が剥がれるものがある。そのため、スイッチを操作する際に文字の鋭角部分に触れると、指先が負傷するおそれがある。

全車両、エンジン始動/停止スイッチの文字の字体を点検し、対象となるものは対策品と交換する。
