改善箇所説明図

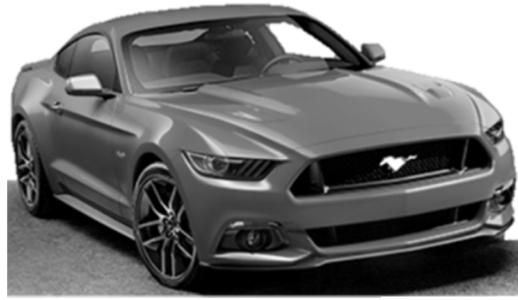
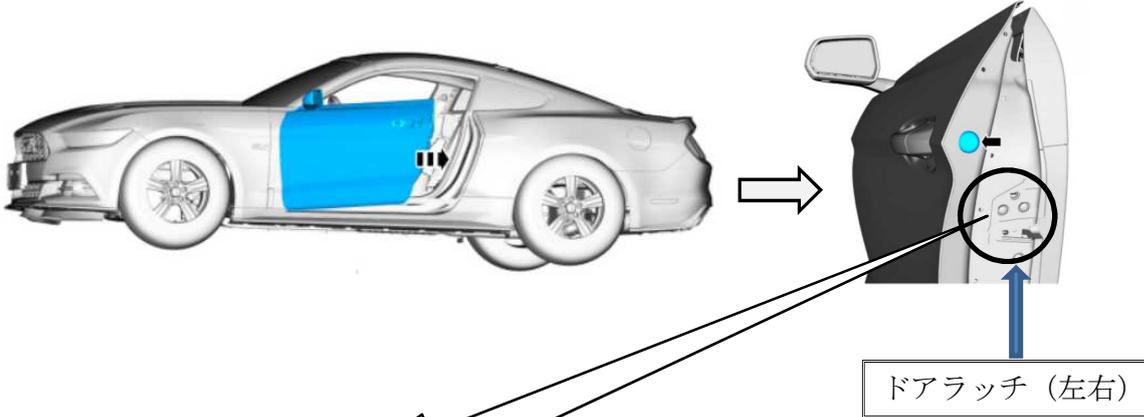
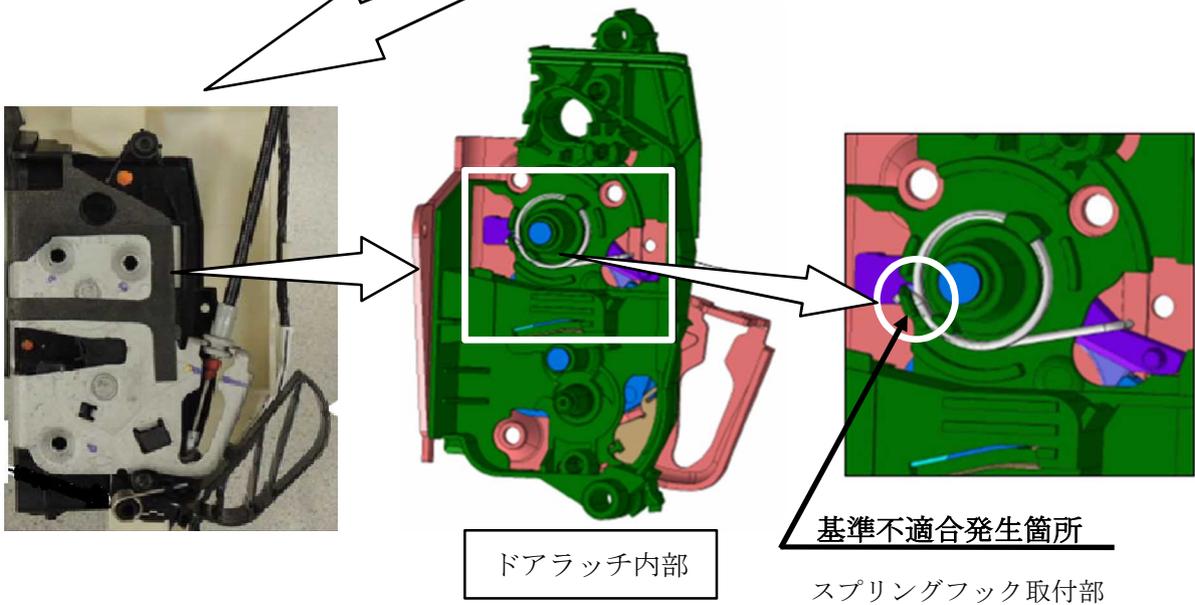
左右ドアラッチにおいて、ラッチ内部のスプリングフック取付部の強度が不足しているため、ドアの開閉を繰り返すと当該部位が破損することがある。そのため、ドアラッチが確実にロックされず、最悪の場合、走行中にドアが開くおそれがある。

全車両、左右ドアラッチを対策品と交換する。

識別：右（助手席側）ドアチェックリンクボルトに黄ペンを塗布する。
